RESUMEN DE CHECK-OUT

El presente documento presenta los trabajos requeridos como consecuencia del estado de la propiedad en Carrer Santa Madrona 17,5-2, 08001 Barcelona Ciudad, alquilada por Cidicley DA SOUZA, y entregada el sábado 5 de diciembre de 2020, durante la reunión de inspección de la propiedad y de devolución de las llaves, de aproximadamente las 19:00 hasta las 21:30.

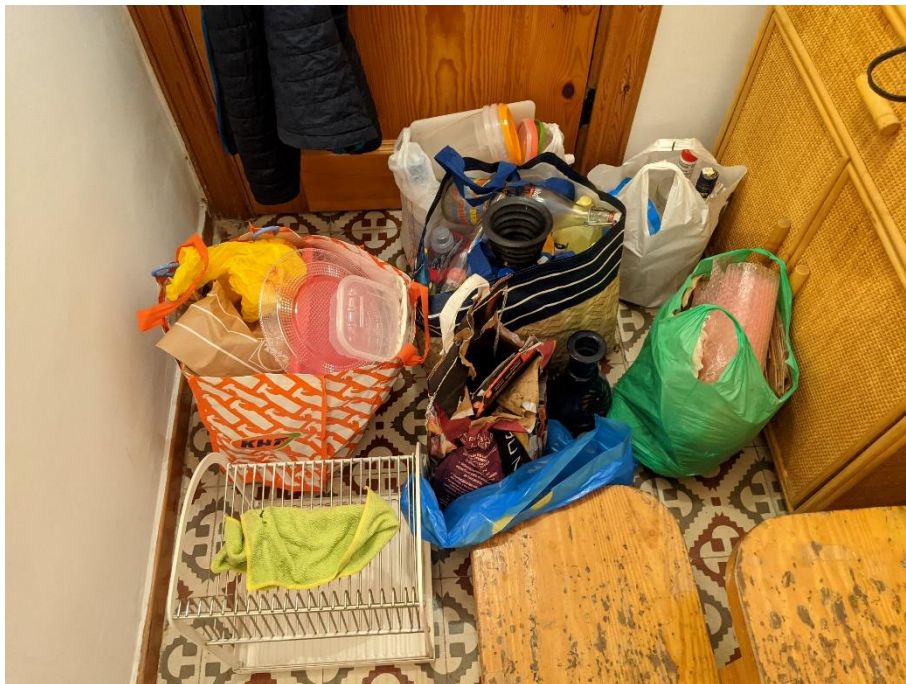
A título ilustrativo, se presenta unas de las bolsas que se tuvieron que evacuar por el dueño, como consecuencia de los objetos abandonados por el inquilino y sin el acuerdo del dueño.

Ilustración 1: Ejemplo de los objetos del inquilino que el dueño tuvo que evacuar

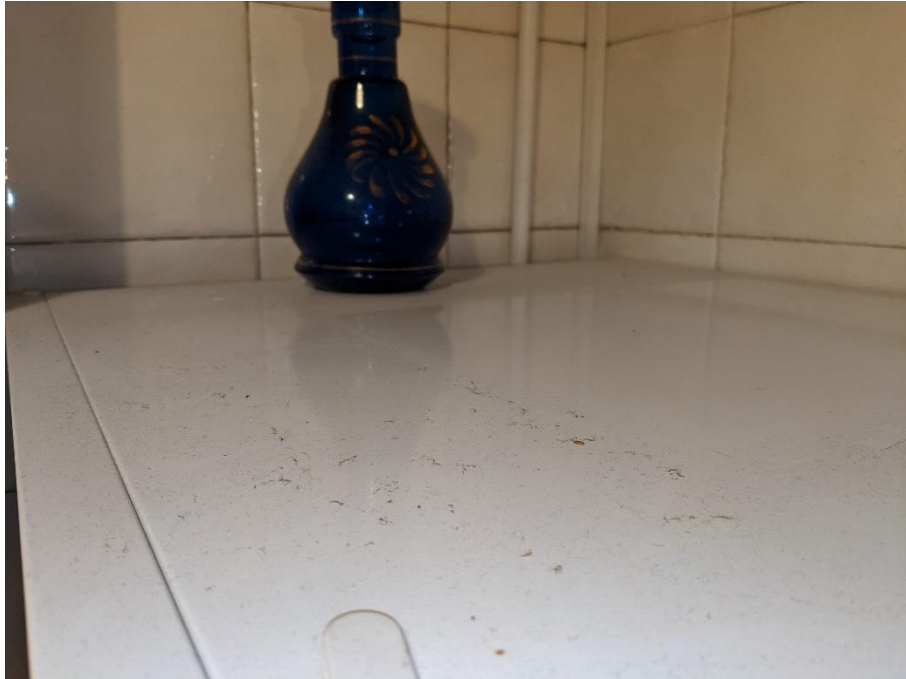
1. Las superficies y el suelo estaban cubiertos con polvo.
2. Había migas, pelos, y otros residuos en varios cajones de la cocina y de varias habitaciones.
3. Las lámparas estaban cubiertas de polvo.
4. Las ventanas estaban cubiertas de polvo en su parte exterior.
5. El horno y el plan de trabajo de la cocina estaban grasosos.
6. La campana estaba impregnada de grasas.

Ilustración 2: Polvo arriba de la nevera (y objeto abandonado por el inquilino en el fondo)

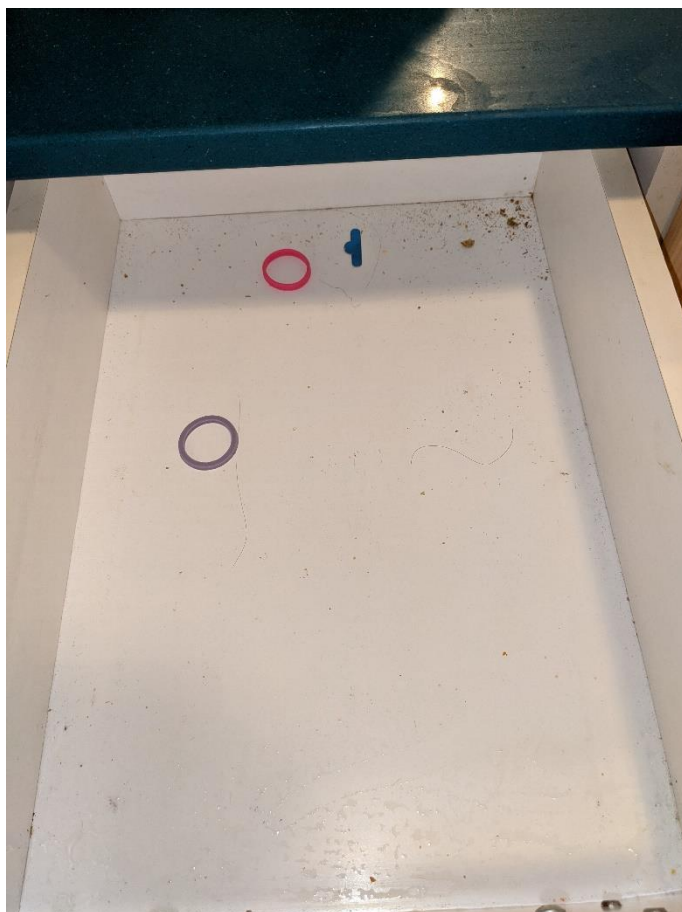
Ilustración 3: Interior de un cajón de la cocina

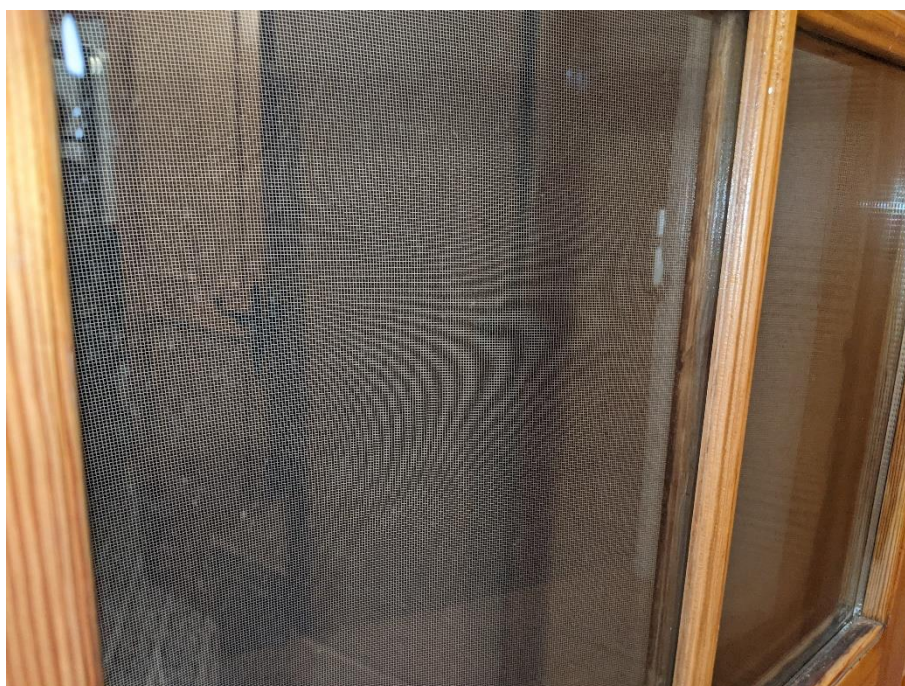
Ilustración 4: Polvo en una ventana

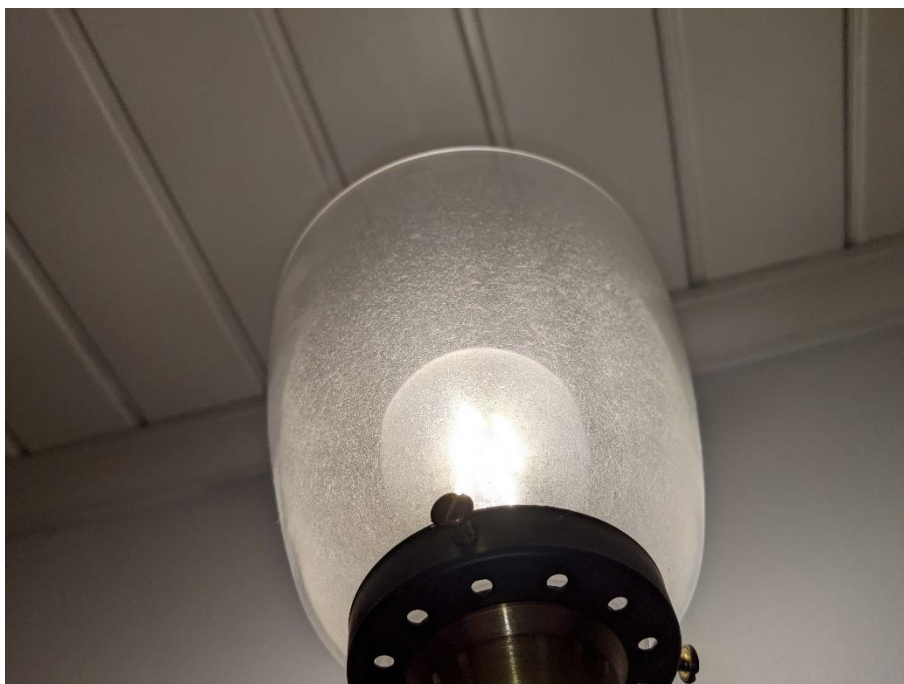
Ilustración 5: Polvo en una lampara

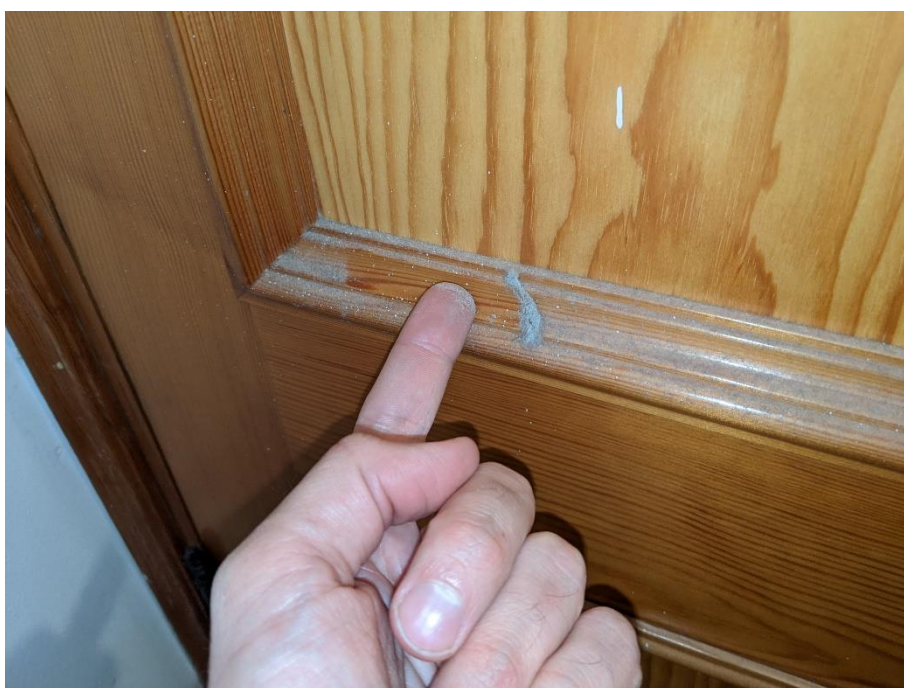
Ilustración 6: Polvo en una puerta

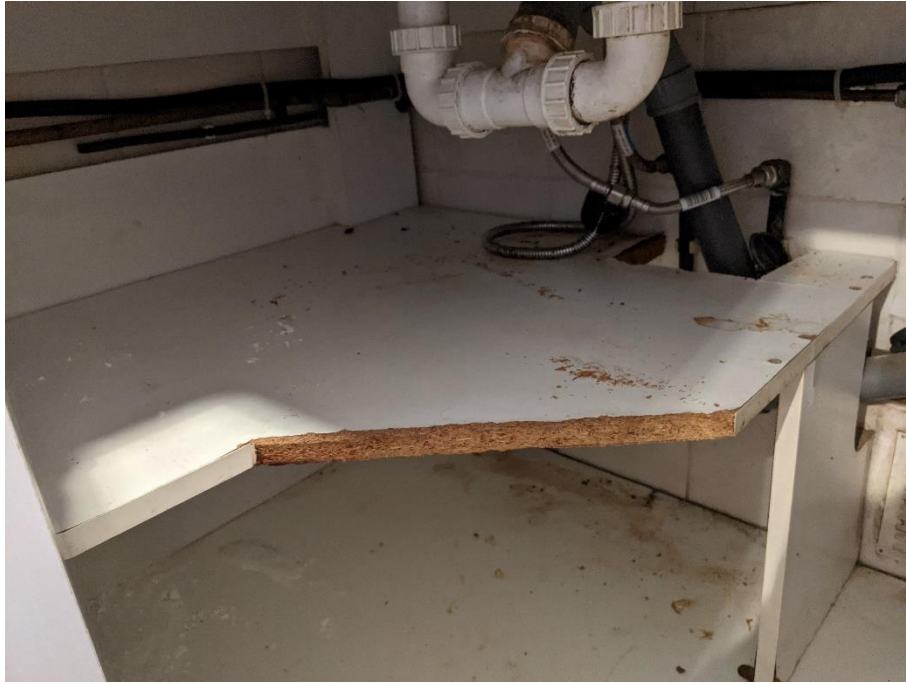
Ilustración 7: Estantería abajo del grifo de la cocina (después de evacuar los objetos abandonados por el inquilino, los cuales ocultaban el estado de limpieza del lugar)

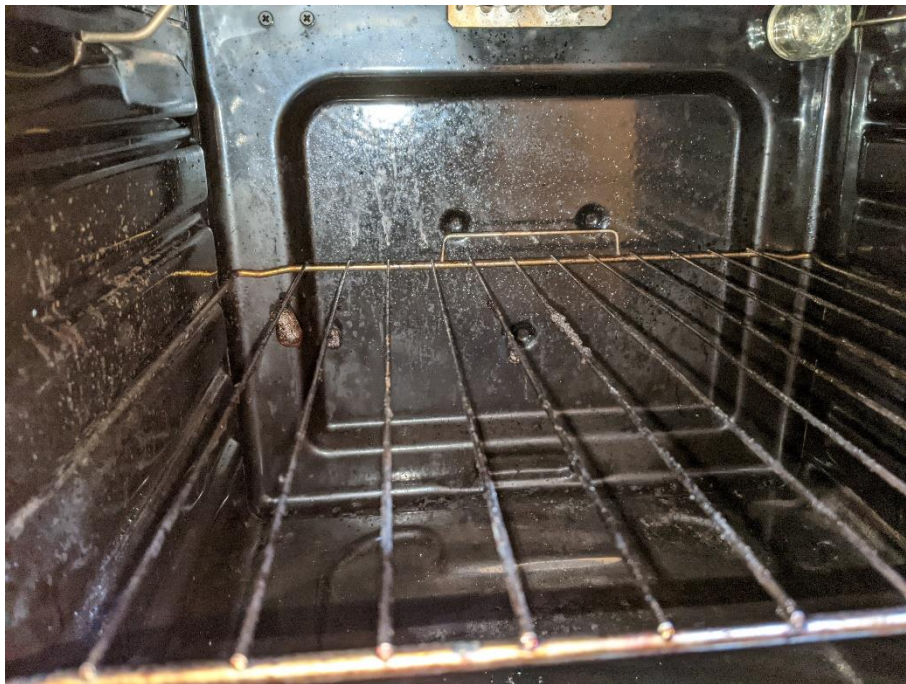
Ilustración 8: Interior del horno

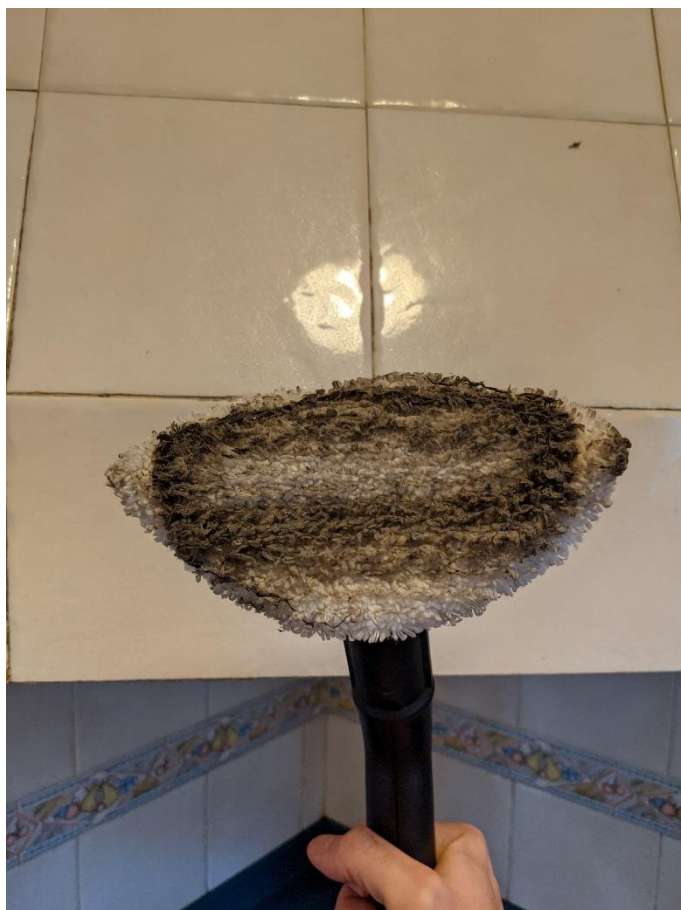
Ilustración 9: Máquina de vapor después de limpiar la parte exterior de la campana

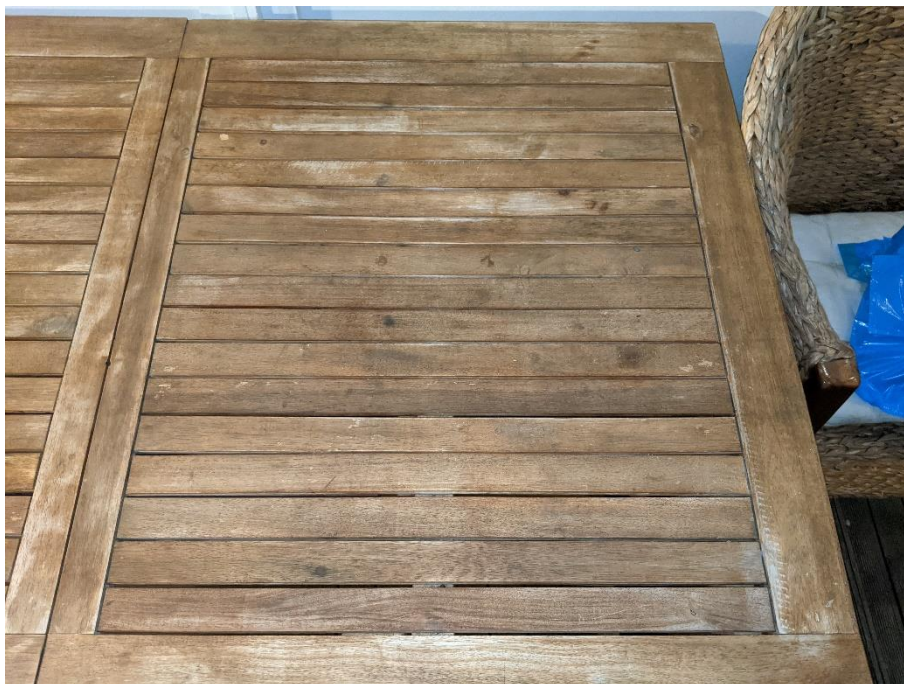
La mesa de la terraza estaba manchada, con descoloración en varias partes. La forma de las manchas indica que varios objetos impregnados de un líquido fueron dejados encima de la mesa por un periodo extendido. Además, la mesa presentaba un nivel general de desgaste que indicaba que la madera no fue mantenida adecuadamente. Se recomienda la aplicación de aceite protector uno o dos veces al año.

Ilustración 13: Estado general de la mesa (parte derecha)

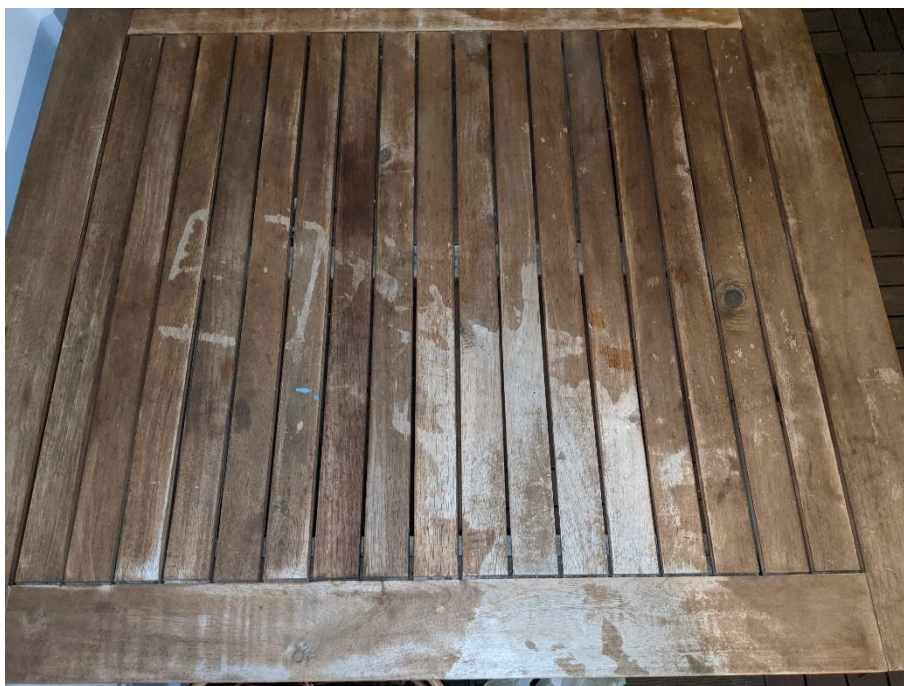
Ilustración 14: Manchas de decoloración en la mesa (parte izquierda)

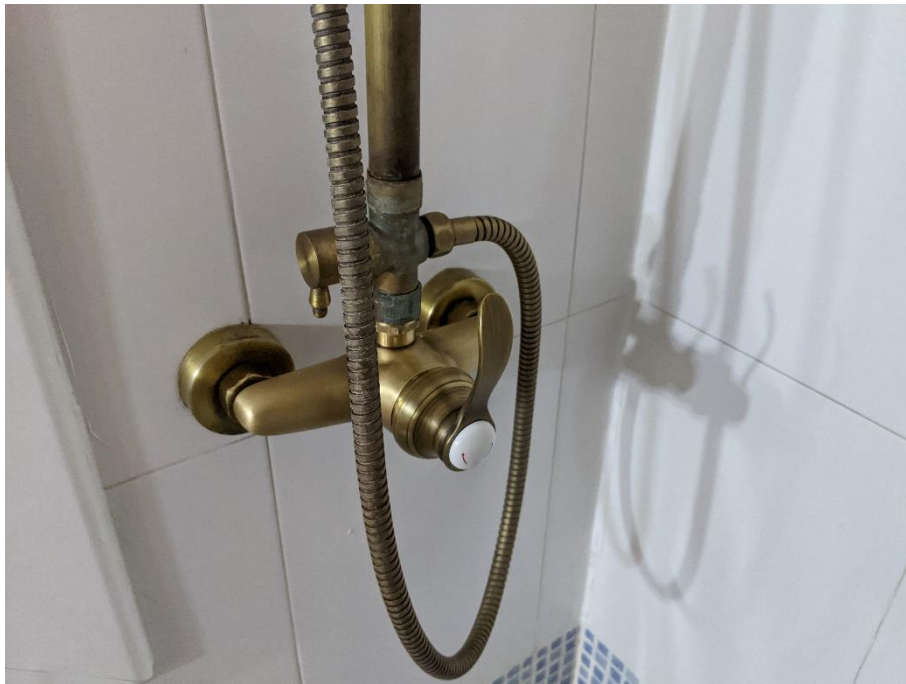
El inquilino notificó en julio de 2020 que el mando de control de la temperatura estaba roto: la temperatura del agua no se podía controlar; cambiando cíclicamente de medio frío a medio caliente. El inquilino indicó que estaba así desde el día que se mudó en la propiedad, es decir desde diciembre de 2019, o aproximadamente 7 meses más antes. El contrato de alquiler provee que (i) el inquilino tiene unas semanas a partir de la fecha de entrega de las llaves para notificar al dueño cualquier defecto que no constaría en el listado del check-in, y que (ii) el inquilino notifique cualquier defecto al dueño dentro de un tiempo razonable. Entonces, el dueño concluye que el inquilino está en incumplimiento del contrato. Tal incumplimiento le perjudicó al dueño porque la ducha estaba bajo garantía por 2 años, hasta junio de 2020: si el inquilino había actuado según las cláusulas del contrato, el dueño hubiera podido activar la garantía. Non obstante, al tratarse supuestamente de un pequeño coste (cambio de una pieza), y en una perspectiva de buena fe, el dueño intentó pedir la pieza de recambio, sin cobrar el coste al inquilino. Infortunadamente, resultó imposible conseguir la pieza de recambio.

Ilustración 15: Nuevo grifo adaptado y instalado

El modelo de ducha puesto es un conjunto que únicamente se vende conjuntamente; es decir que no es posible comprar el grifo solo. En una perspectiva de minimizar el coste de cambio de la ducha, el dueño compró un nuevo grifo de ducha y lo adaptó para reemplazar el sistema existente; en vez de volver a comprar el conjunto entero.

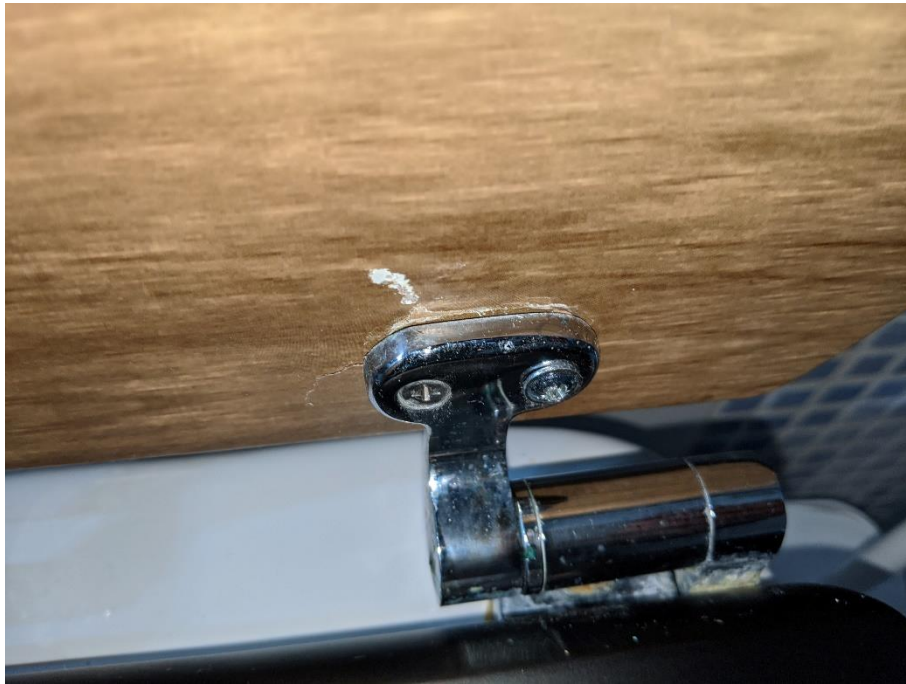
- Un tornillo de ~25mm estaba colocado donde el tornillo de origen estaba de ~10mm. Resultando en la perforación de la tapa hacia el lado exterior.
- El mismo tornillo no anclaba bien el hueco, resultando en el sistema estando débil e inestable.
- Faltaba una parte del sistema de articulación.

Ilustración 17: Bisagra derecha de la tapa, con tornillo que no es de origen y es inadecuado

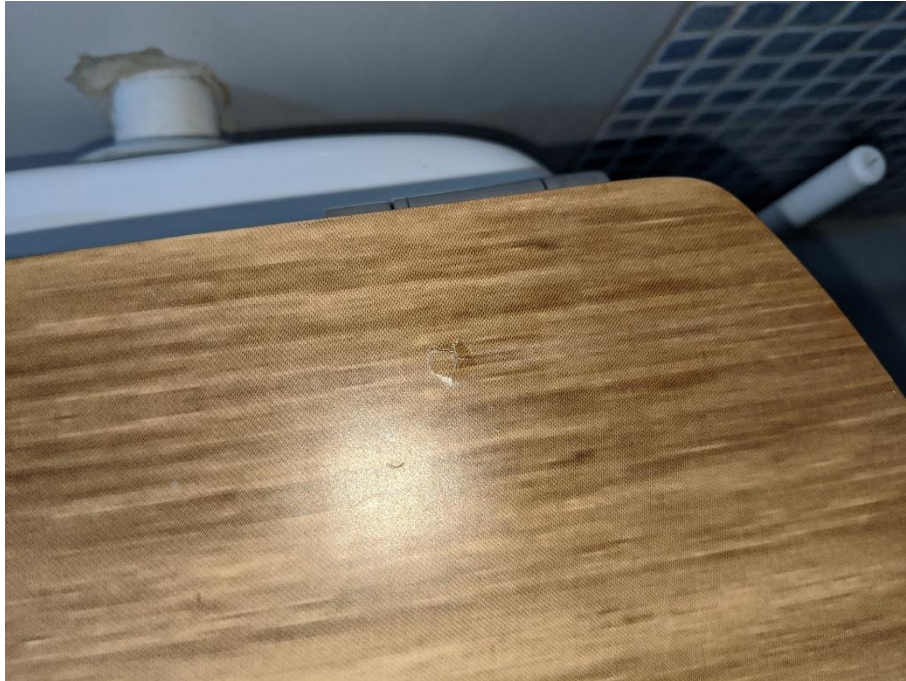
Ilustración 18: Tapa perforada y tornillo saliendo por el otro lado

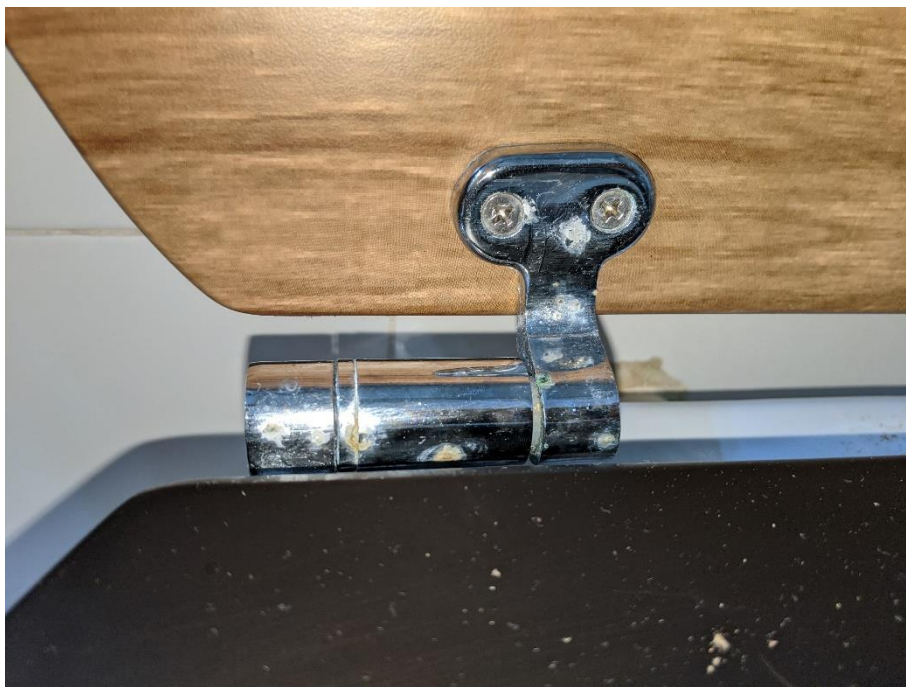
Ilustración 19: Bisagra izquierda de la tapa, donde una parte del mecanismo está desnudo

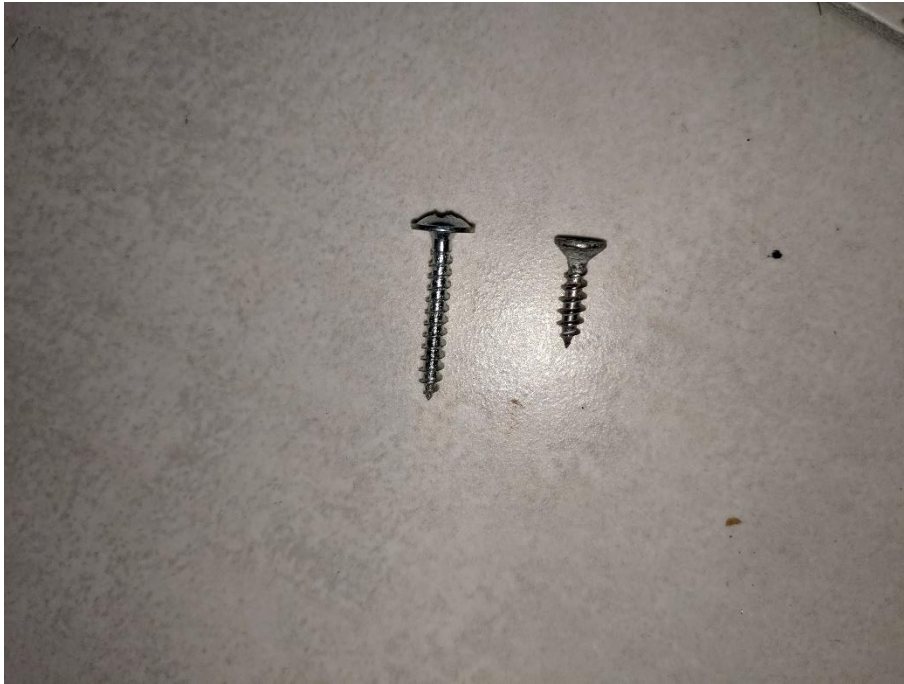
Ilustración 20: Tornillo de origen (derecha) y tornillo de sustitución inadaptado (izquierda)

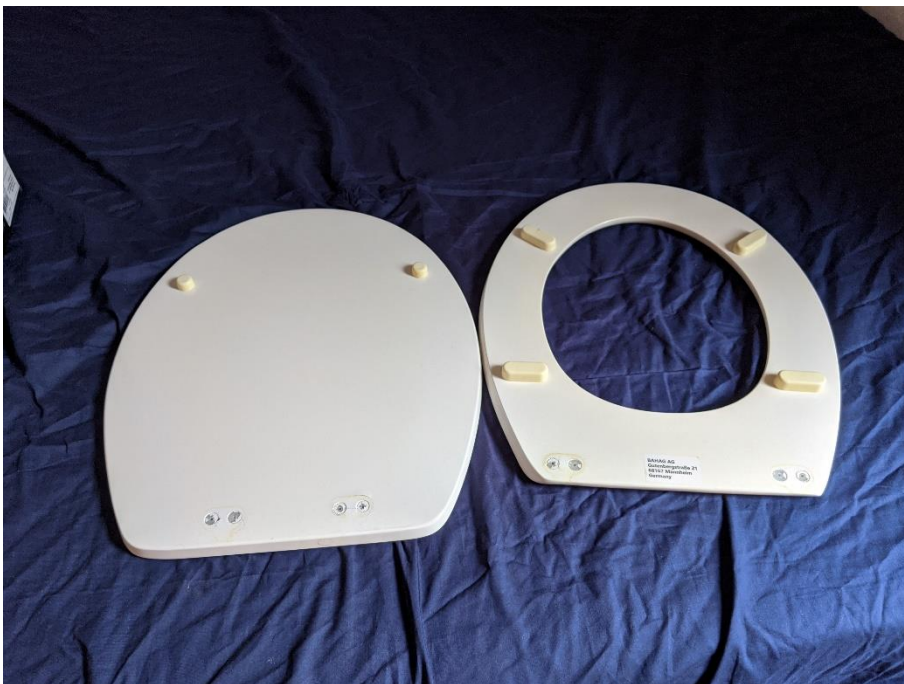
Al momento del check-out, el inquilino indicó que dejaba una tapa alternativa. Dicha tapa no se pudo montar, por el hecho de que faltaban unas piezas. Adicionalmente, la tapa de sustitución estaba distinta de la tapa original (tipo de material, color, etc).

Ilustración 21: Tapa de sustitución dejada por el inquilino (faltan los mecanismos de bisagra)

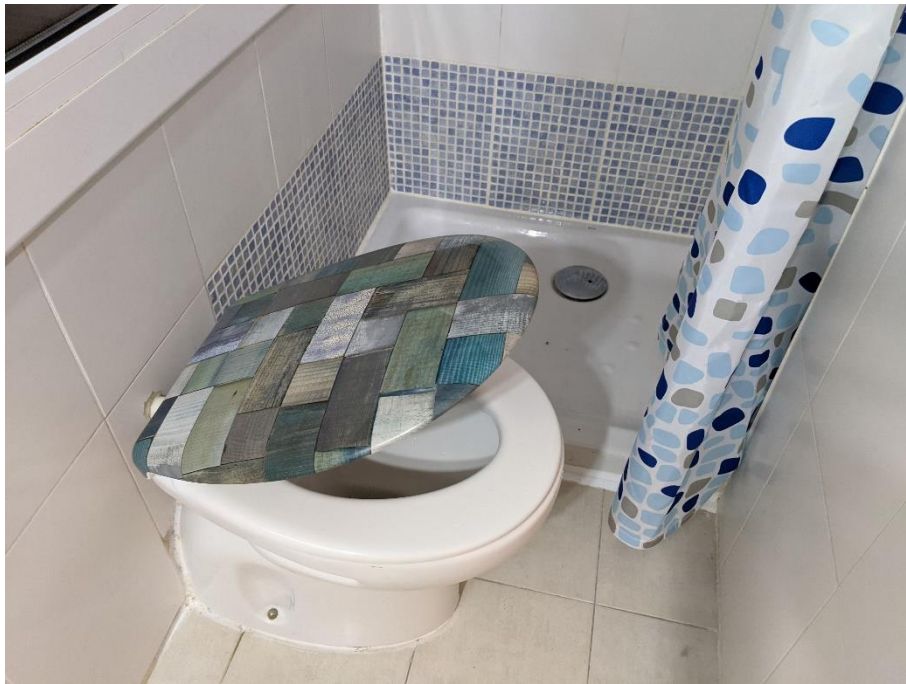
Ilustración 22: Nueva tapa, instalada por el dueño
