INFORME PERICIAL

**INFORME TÉCNICO SOBRE DAÑOS POR FENOMENOS ATMOSFERICOS SUFRIDOS EN LA
VIVIENDA SITA EN LA CALLE ISAAC ALBENIZ 7. MAGAN -TOLEDO-**

Expte 20934772

FECHA 25 de febrero de 2022.

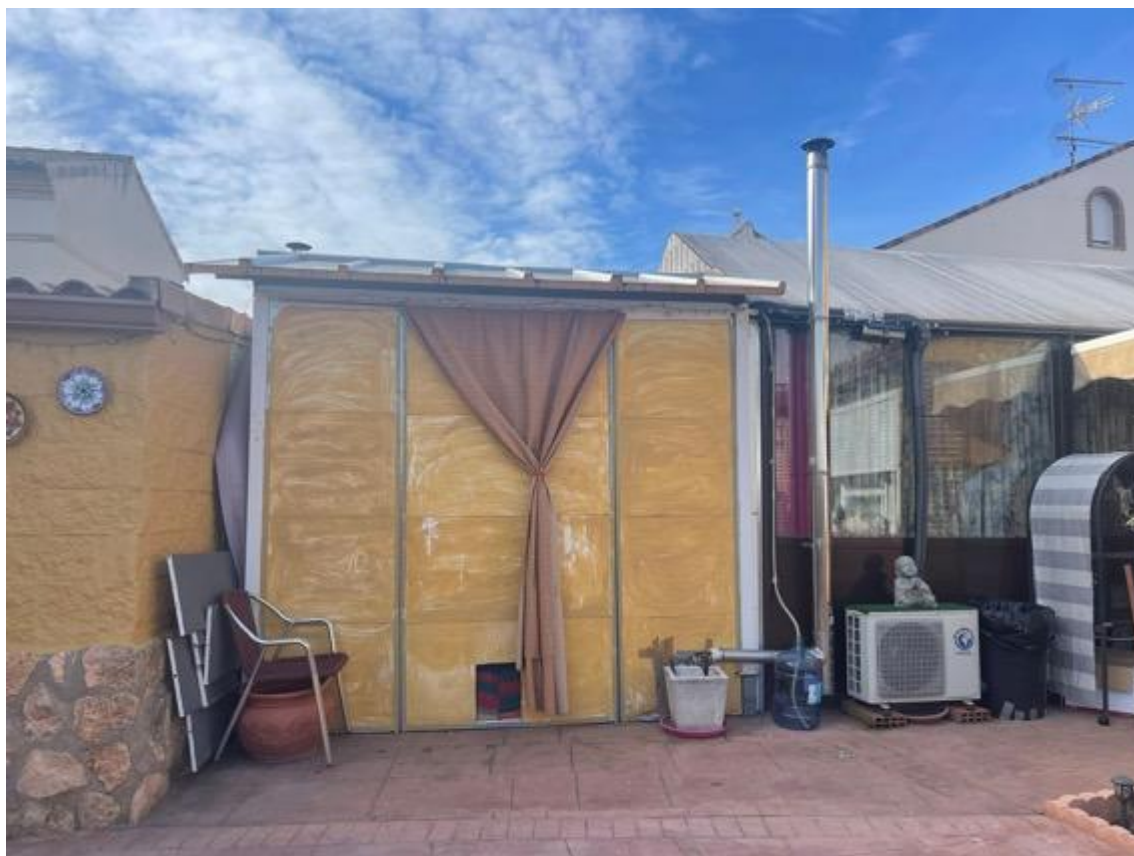
Que debido a la acumulación de nieve sobre la cubierta de la zona del Spa se produce el hundimiento. No soporta el peso de la nieve de 1 m que se acumula sobre las planchas.

En el momento de la visita comprobamos que la cubierta afectada es de panel sándwich y ya ha sido reparado.

HABITACION – SPA, LA CUBIERTA ES LA QUE HA SUFRIDO DAÑOS.

CONCEPTO CONTINENTE	UD	PRECIO /UD	VALORACION
Rehacer cubierta de zona de Spa, levantar placa tipo Sándwich y sustituir las que están dobladas.	16,00	61,25 €	980,00 €
TOTAL			980,00 €

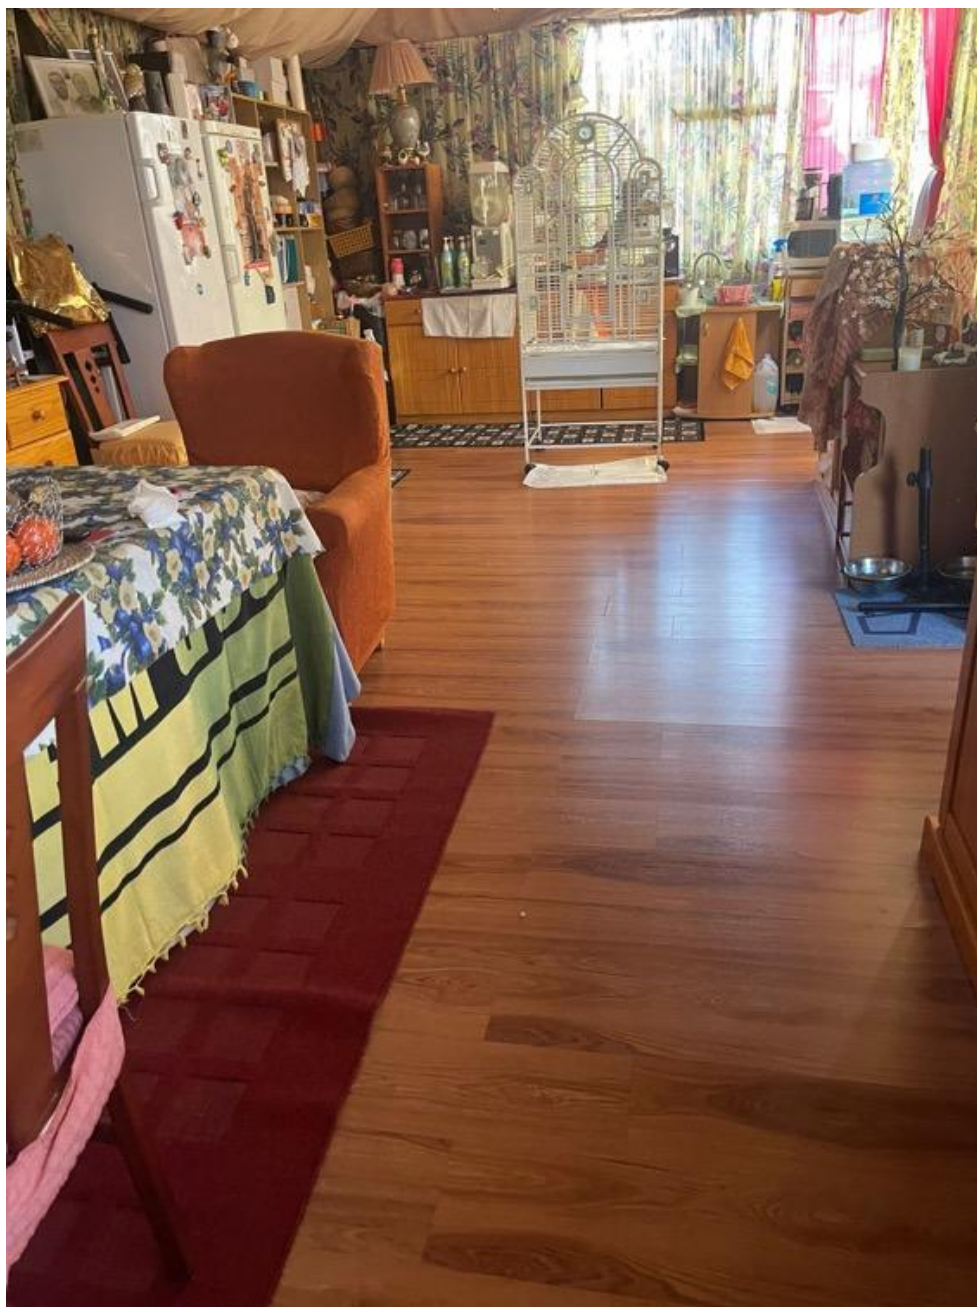
Que tras la nevada comenzó a filtrar el agua posiblemente por el deshielo, desconoce por donde entro se pero se acumulo en el solado, que al ser de tarima laminada quedo afectada por la humedad.

El agua del deshielo se ha metido por debajo del solado metiéndose por debajo de la tarima.

**SUELO DE LA HABITACION/SALON QUE HA SUFRIDO DAÑOS POR LA
FILTRACION**

CONCEPTO CONTINENTE	UD	PRECIO /UD	VALORACION
sustitución de tarima laminada, levantar toda la superficie, instalar espuma aislante, suministro y colocación)	31,00	33,45 €	1.036,95 €
TOTAL			1.036,95 €

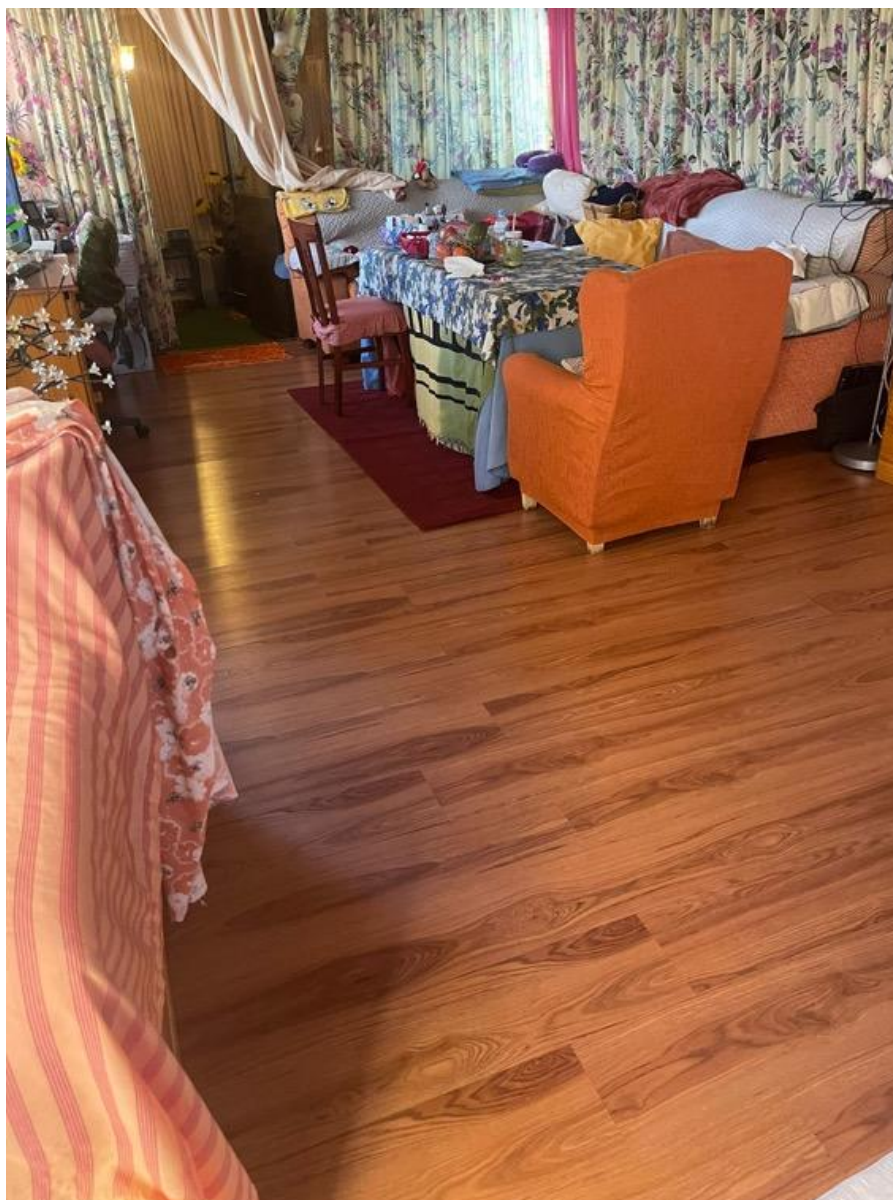
SUELO AFECTADO

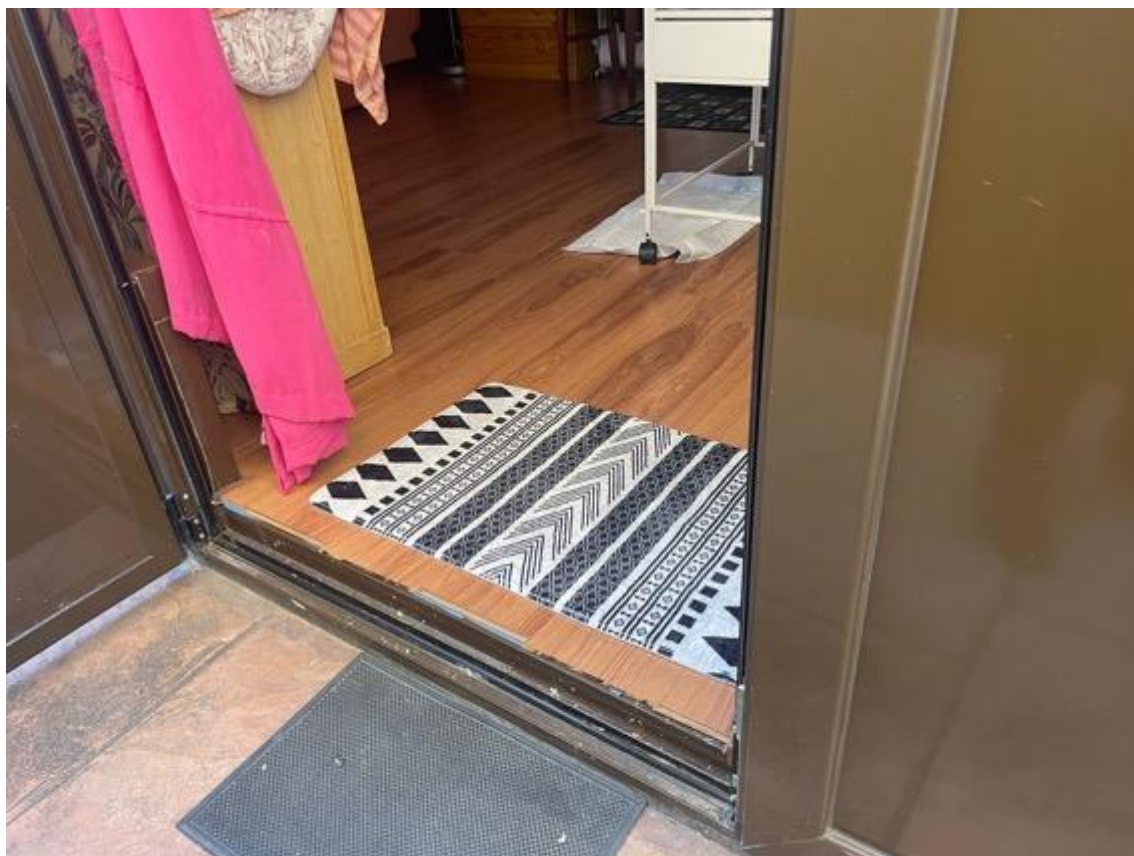
SUELO AFECTADO

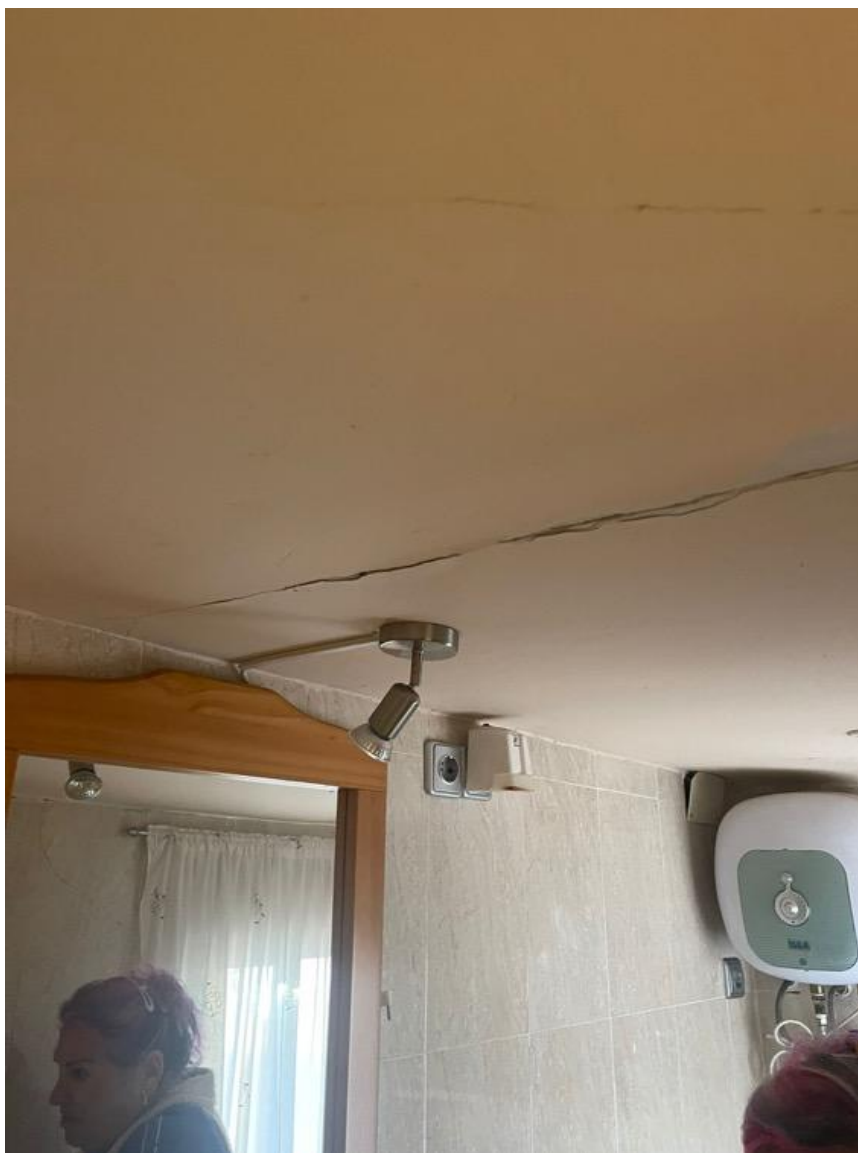
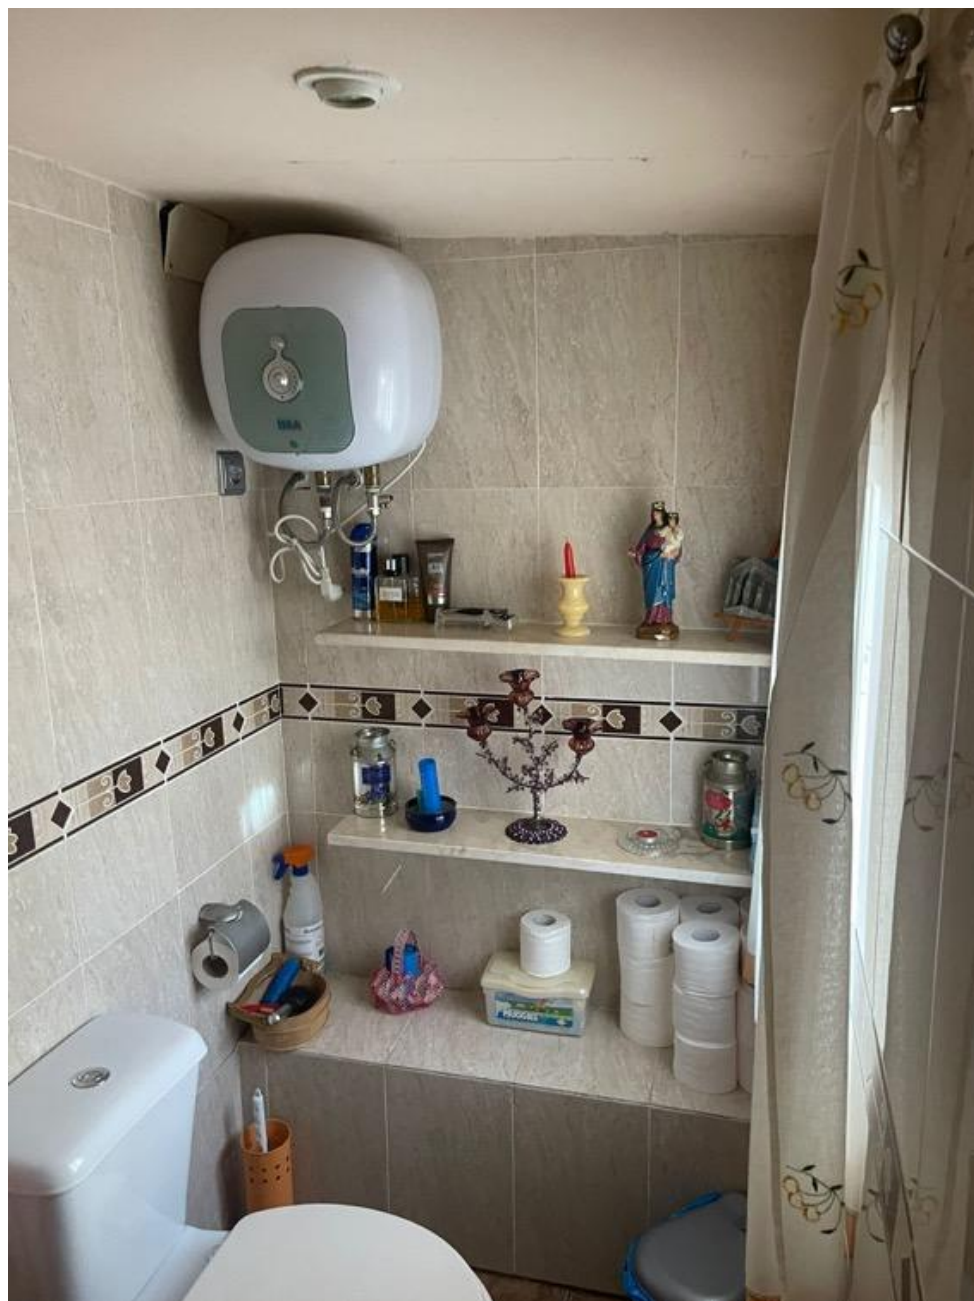
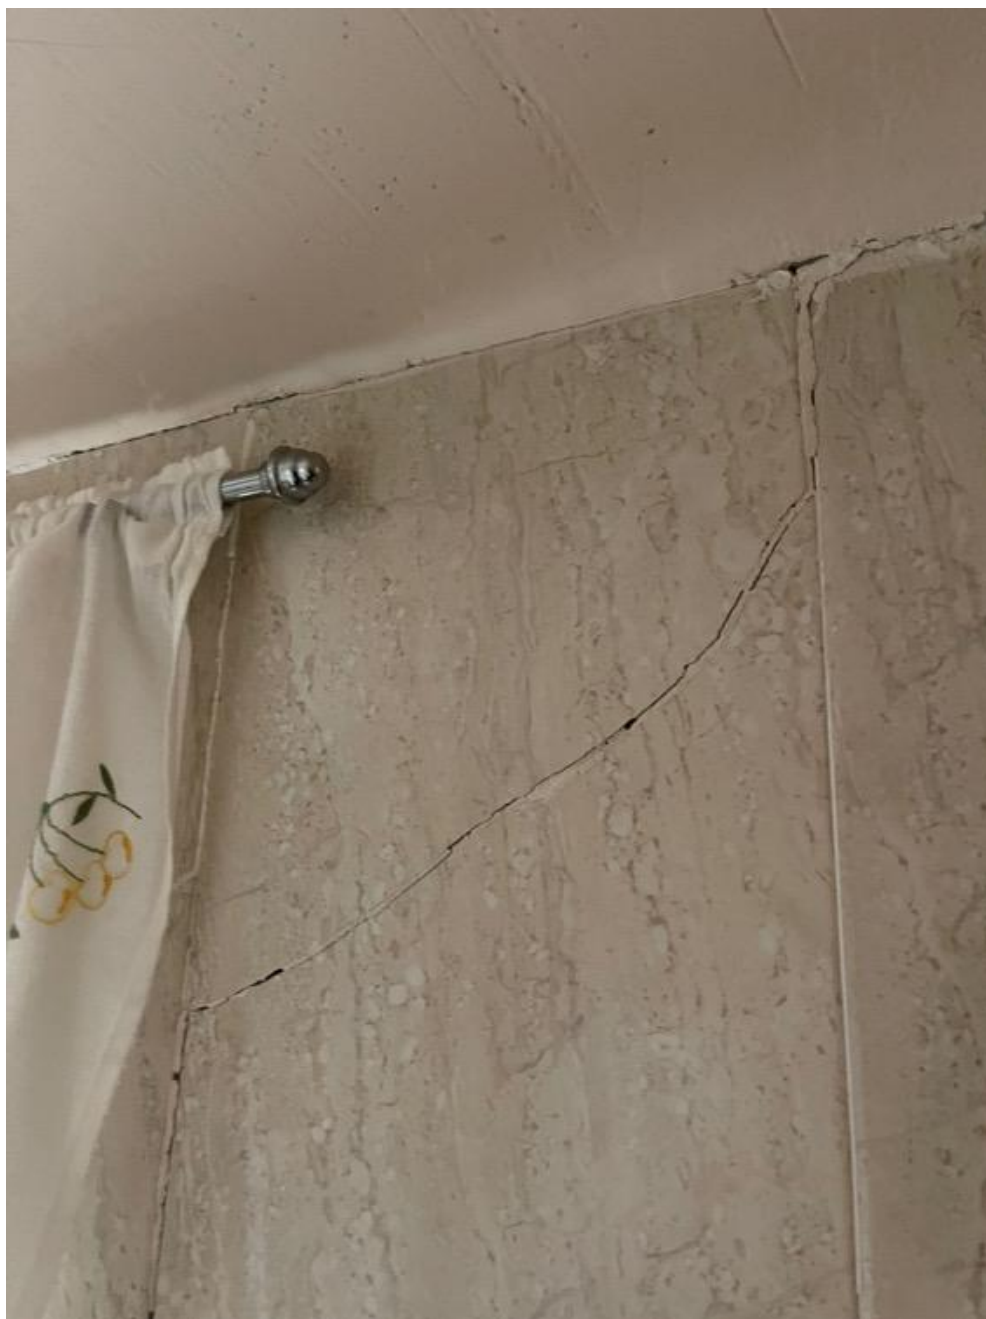
INTERIOR DEL BAÑO

Debido a la acumulación de la nieve en la cubierta aparecen varias grietas en el techo de escayola y los paramentos, es una habitación construida con elementos solidos (muros de ladrillo y cubierta de teja). La construcción no soporta el sobre esfuerzo del peso de 1m de espesor de nieve.

CONCEPTO CONTINENTE	UD	PRECIO /UD	VALORACION
sustitución de alicatado partido, reposición	1,00	60,00 €	60,00 €
reparación de falso techo de escayola, tapado de grietas y posterior pintado	1,00	100,00 €	100,00 €
TOTAL			160,00 €

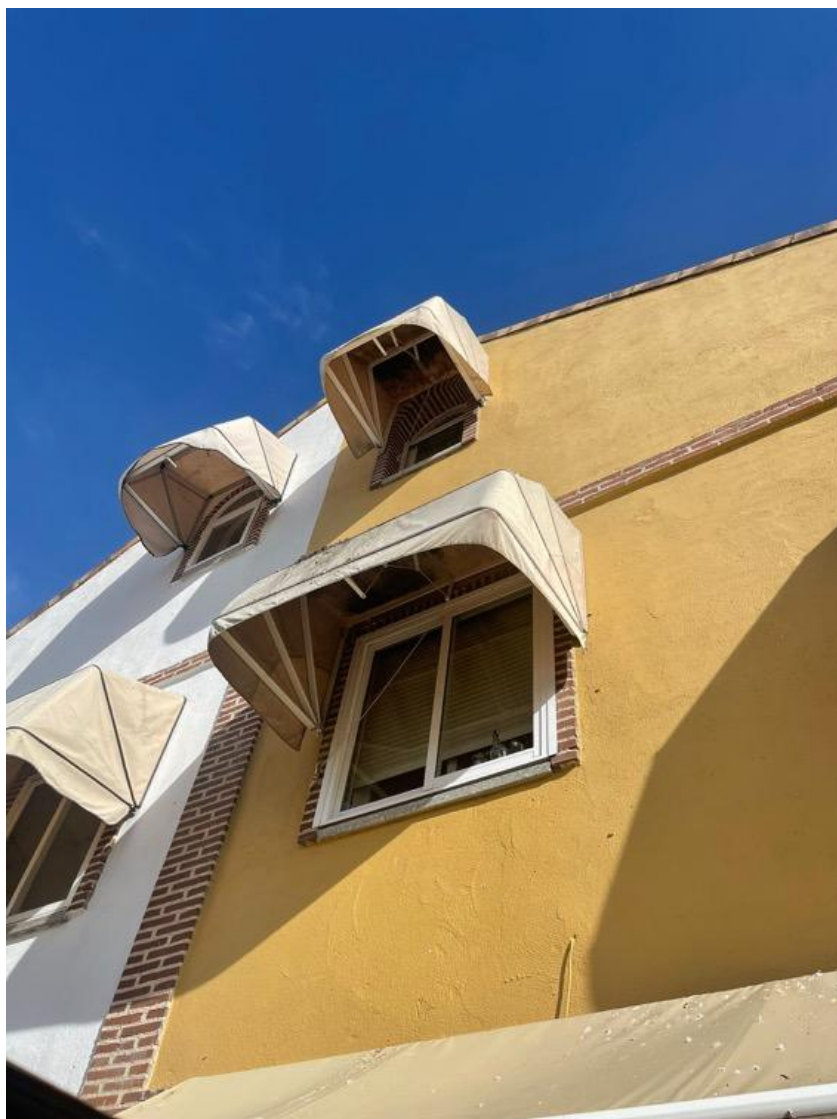
- **Daños en 4 toldos (lonas y capotas)**, en la fachada trasera como en la principal, tiene instalado una serie de toldos y capotas, reclama que debido al peso de la nieve caída durante la tormenta se rasgó la tela de 4 unidades. La tela de las capotas al estar abiertas no soporta el peso de 1m de nieve sobre ella lo que origina que se rasguen por completo.

TOLDOS AFECTADOS

CONCEPTO CONTINENTE	UD	PRECIO /UD	VALORACION
reparación de 3 toldos capotas,			
sust. Tela Toldo de 4 m x 1.20	1,00	575,00 €	575,00 €
sust. Tela Toldo de 3 m x 2	1,00	445,00 €	445,00 €
sust. Tela toldo de 3 x 1 m	1,00	330,00 €	330,00 €
TOTAL			1.350,00 €

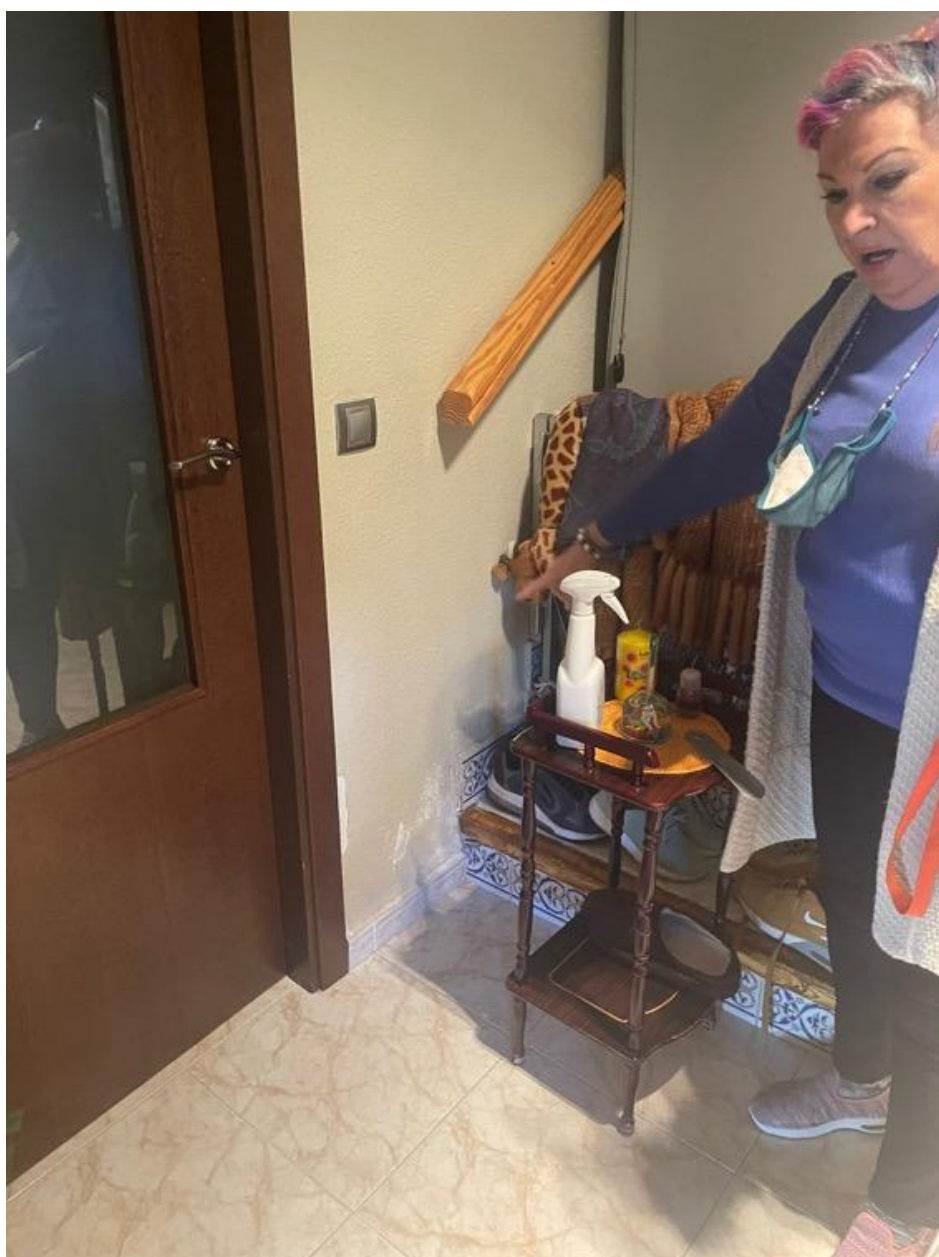
- **Habitación en el interior de la vivienda principal,** dentro de esta habitación tiene instalado un termo eléctrico el cual sufrió reventón por congelación como consecuencia de las bajas temperaturas que se originaron tras la nevada del mes de enero del 2021, sucedió mientras no estaban en la vivienda por lo que se inundo parte de la planta baja produciéndose varios daños tanto al continente como el contenido.

HABITACION AFECTADA POR LA ROTURA DEL TERMO

CONCEPTO CONTINENTE	UD	PRECIO /UD	VALORACION
Sustitución de termo eléctrico	1,00	120,00 €	120,00 €
aplicación de fondo fijador , emplastecer, lijar y pintar habitación, despensa, pasillo	50,00	11,00 €	550,00 €
TOTAL			670,00 €

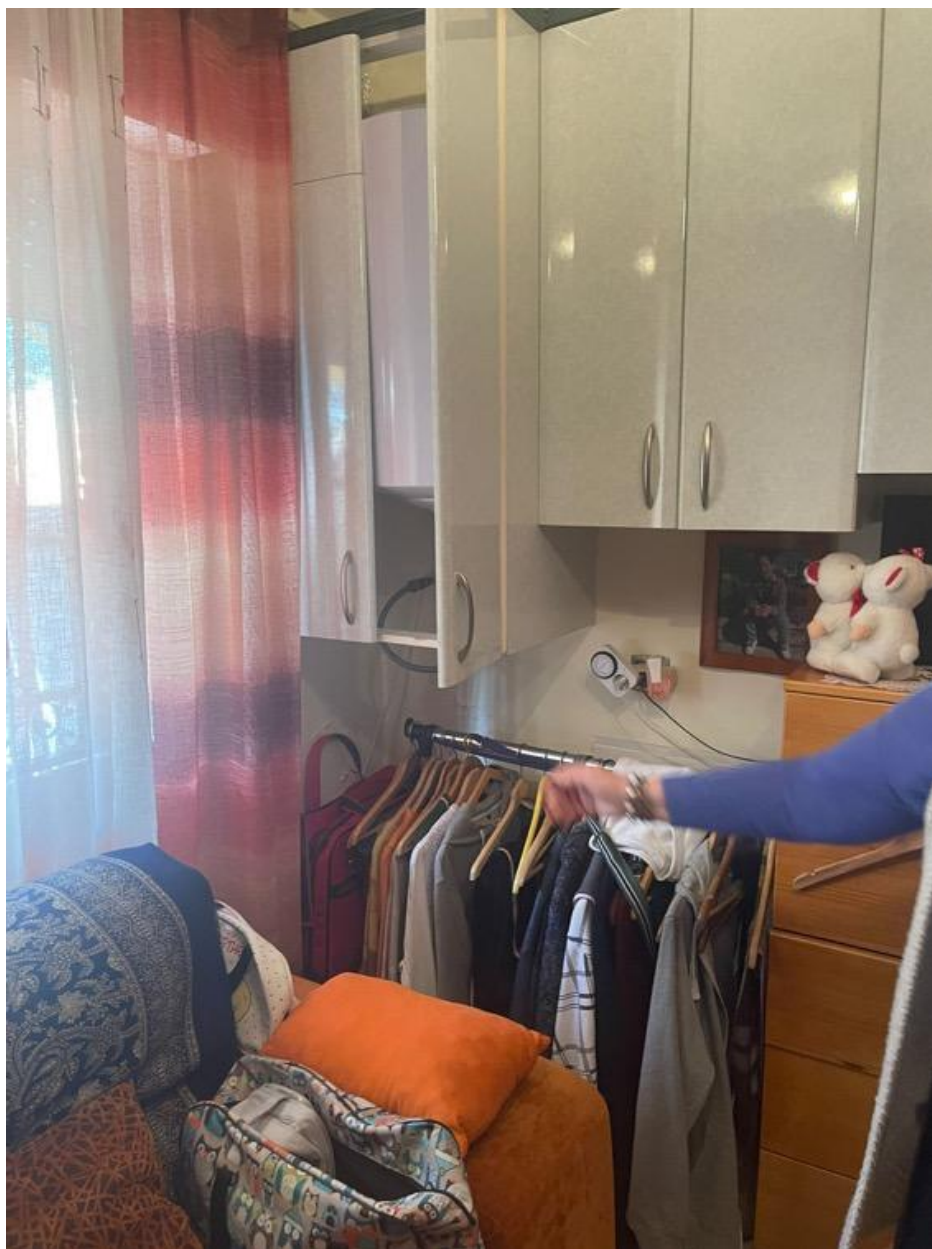
TERMO DAÑADO
