**OBRA: PFV MONTECHORO 1 Y 2**

**CONSTRUCTORA: ENERLAND**

### **INTRODUCCION**

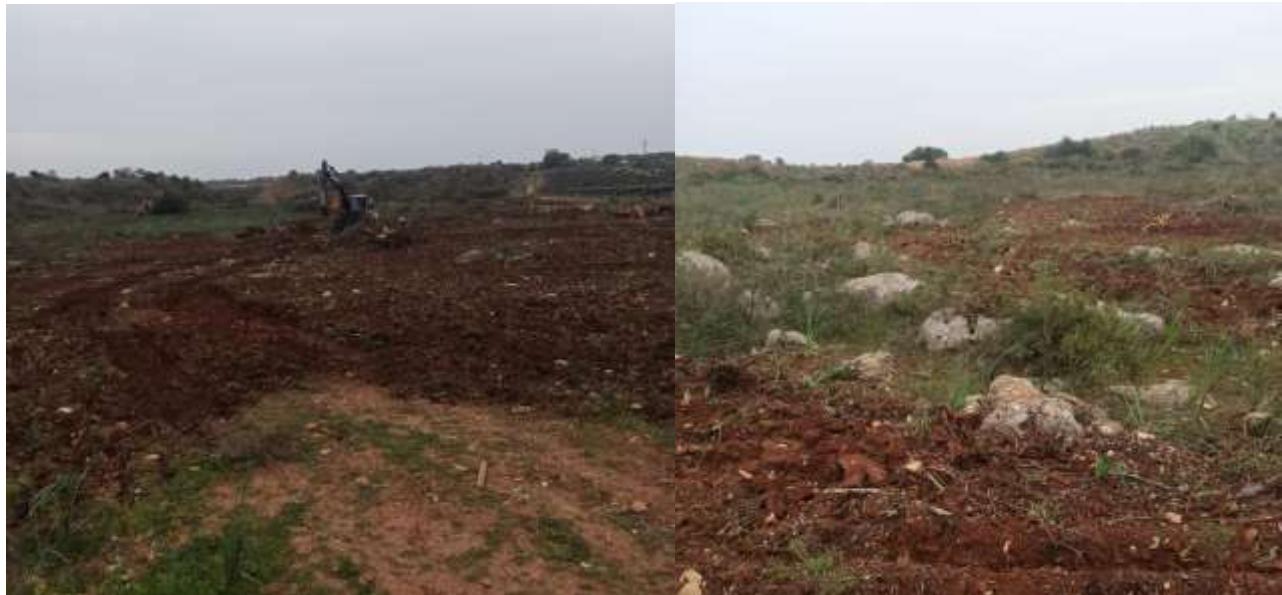
A continuación se muestran fotografías de la zona de MONTECHORO 2 – PV.02, la cual fue la zona por la que se comenzaron los trabajos de perforación y colocación de perfiles.

Esta primera zona de trabajo, tuvo una liberación más tardía de lo previsto, provocando con ello que una de las subcontratas de MONTE NEGRO abandonara la obra debido a que no tenía zona de trabajo.

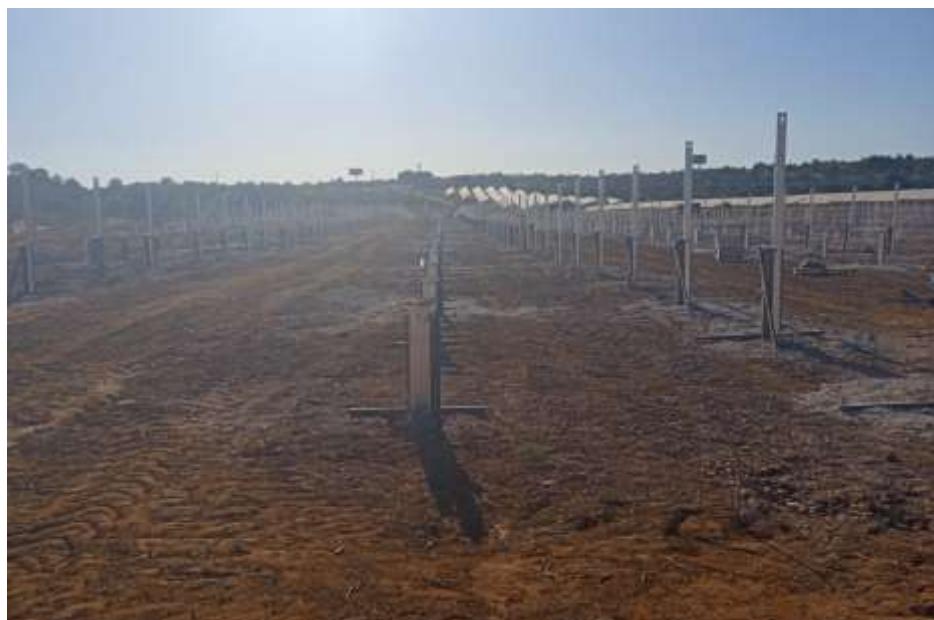
Las labores de limpieza y acondicionamiento en esta zona se realizaron correctamente, eliminando los obstáculos (piedras) de mayor tamaño que impedían la circulación de maquinas y camiones y dejando el terreno en una capa natural compactada, sin restos de residuos vegetales u otros obstáculos.

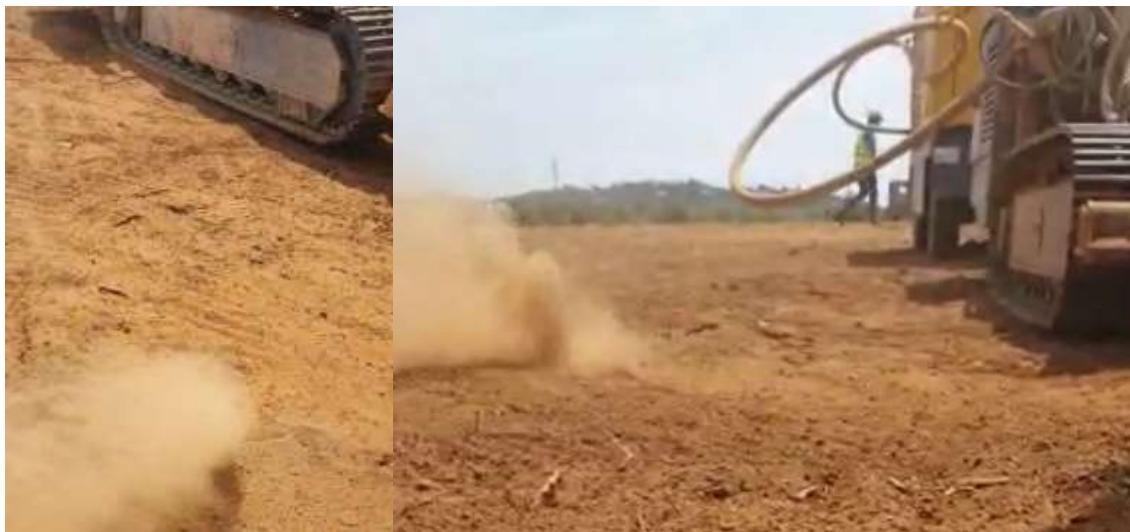
La primera maquina en perforar dicha zona fue la de la subcontrata “Micropilotes Carvajal”, la cual comenzó a sufrir desprendimientos de las perforaciones. Además de los desprendimientos, se producían “Bolsas de aire”, producto de perforar en un terreno de relleno, sin compactación. Debido a la presión del compresor, y al taponamiento de la perforación, el aire escapa por los huecos, provocando la salida de aire a los laterales de la perforación e impidiendo ejecutar correctamente dicha perforación.

Debido a estos problemas, producto de realizar rellenos sin compactar y con materiales disgregados, la empresa MICROPILOTES CARVAJAL abandonó la obra.

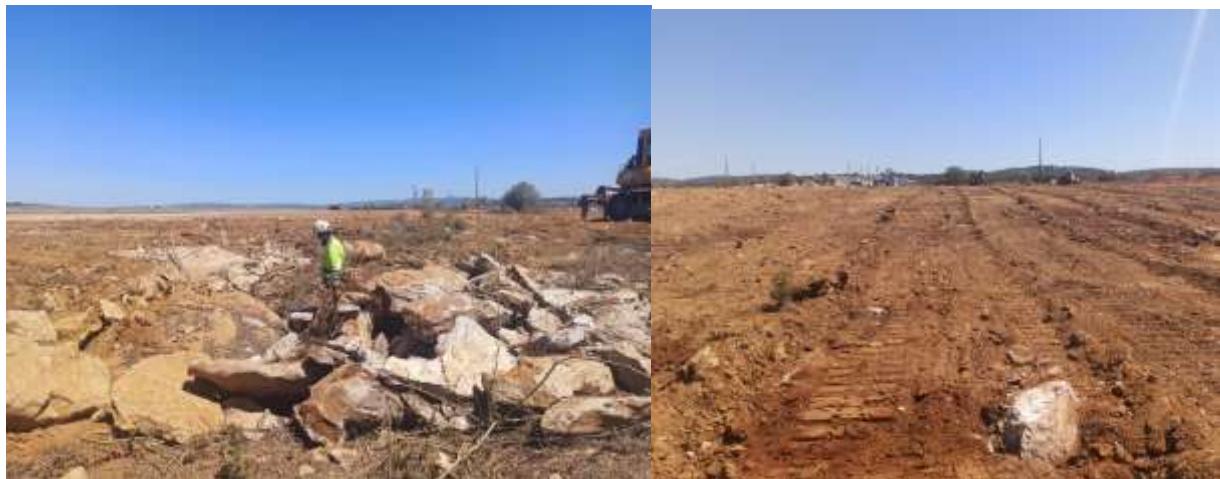
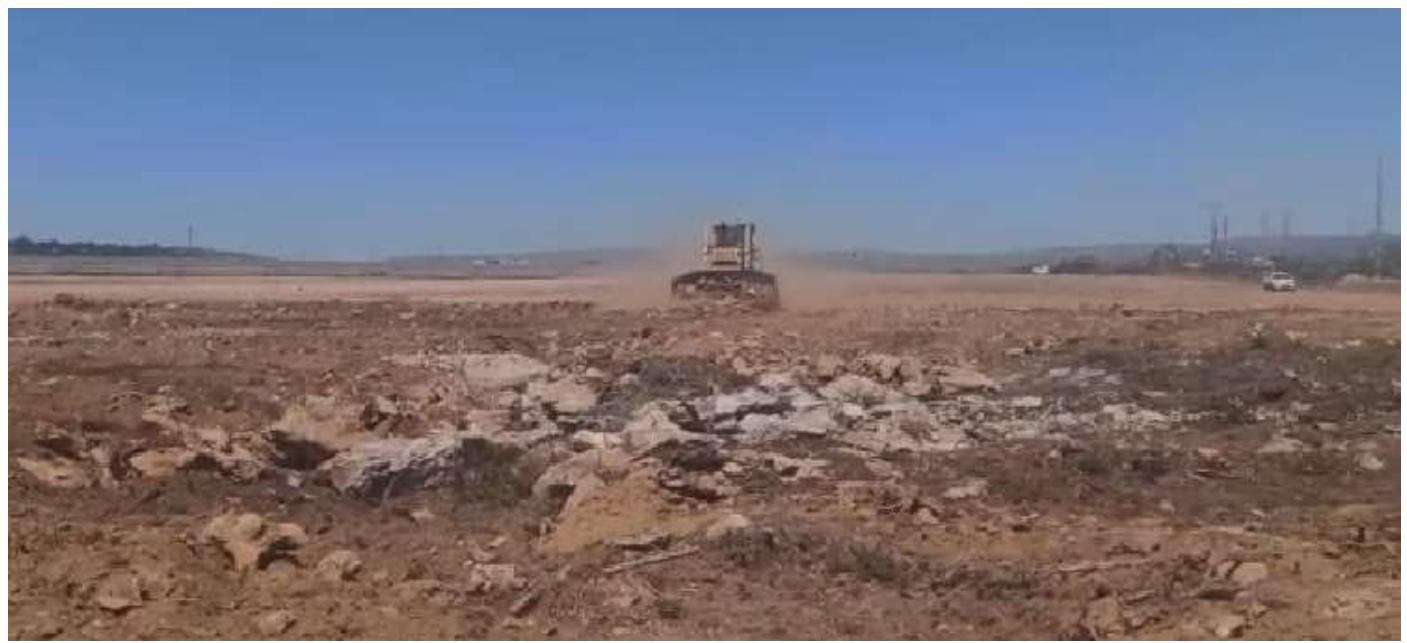
Se contrastó mediante una visita a las 13:00 que dichas maquinas estaban realizando el relleno de huecos en dicha área, como se puede observar en las siguientes imágenes.

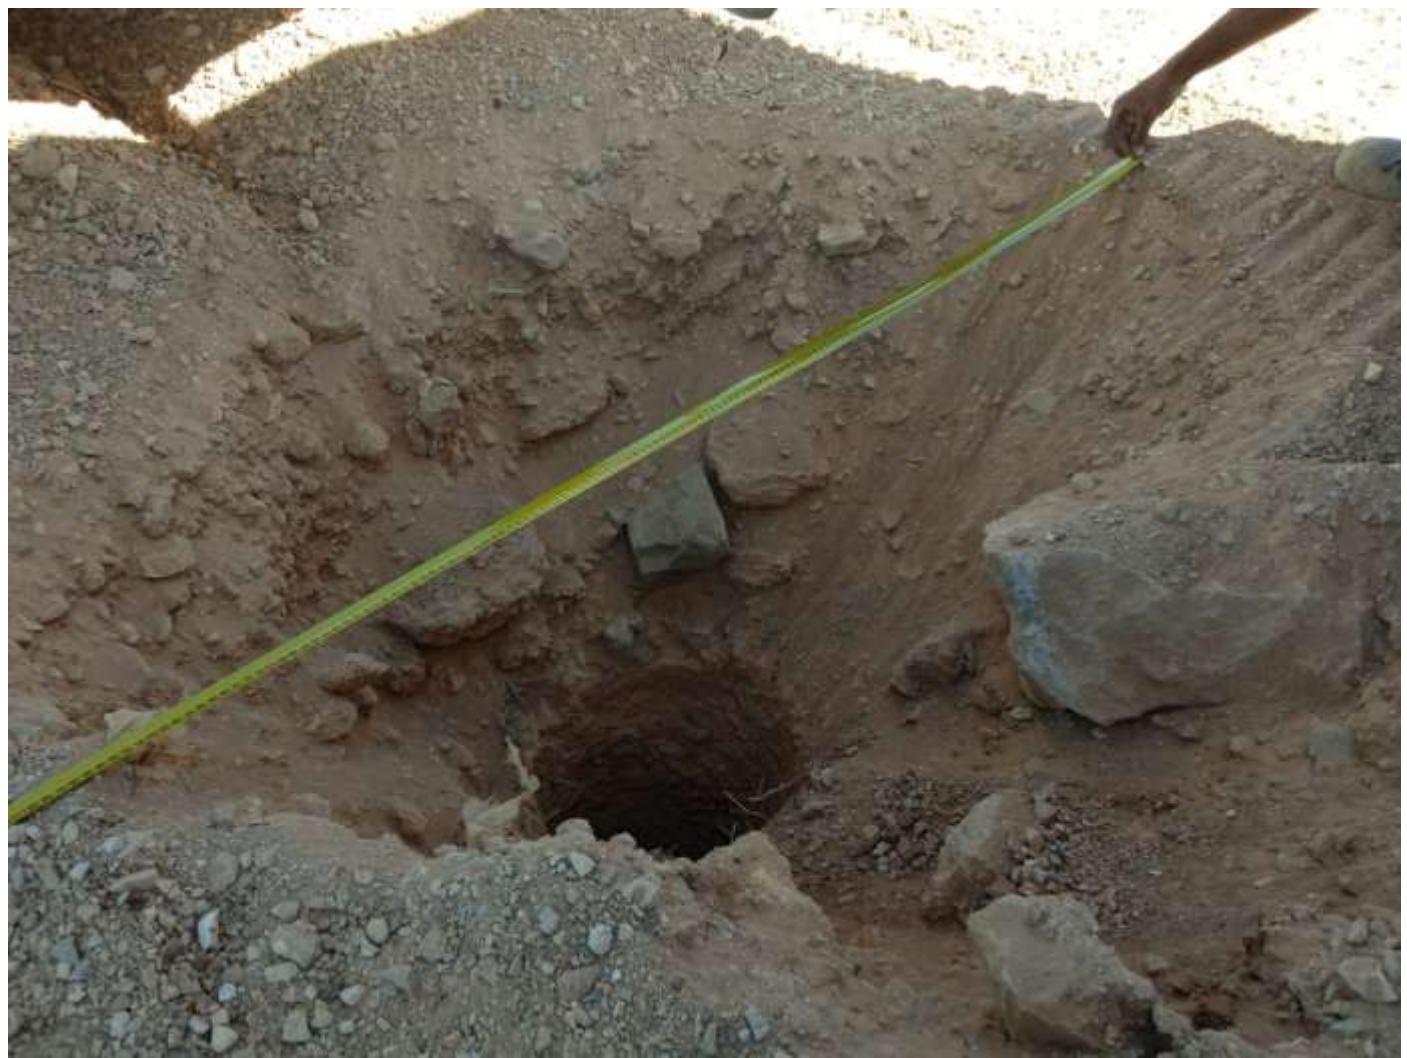
Estos materiales repartidos y sin compactar correctamente están provocando una gran incidencia en la obra, no solo porque se reduce el rendimiento en estas zonas, sino porque las perforaciones conseguidas no tienen estabilidad, provocando el derrumbe del agujero y por tanto volver a reperforarlos, así como una mayor dificultad a la hora de colocar los moldes y perfiles para hormigonar. Se han llegado a abrir agujeros de hasta 1,8 ml en la parte superior, debido a que los materiales rellenos no presentan cohesión.

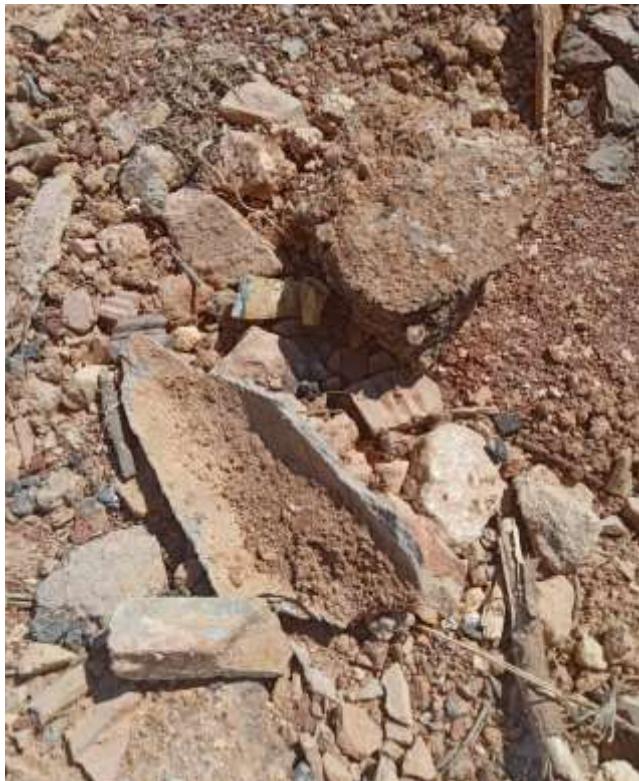
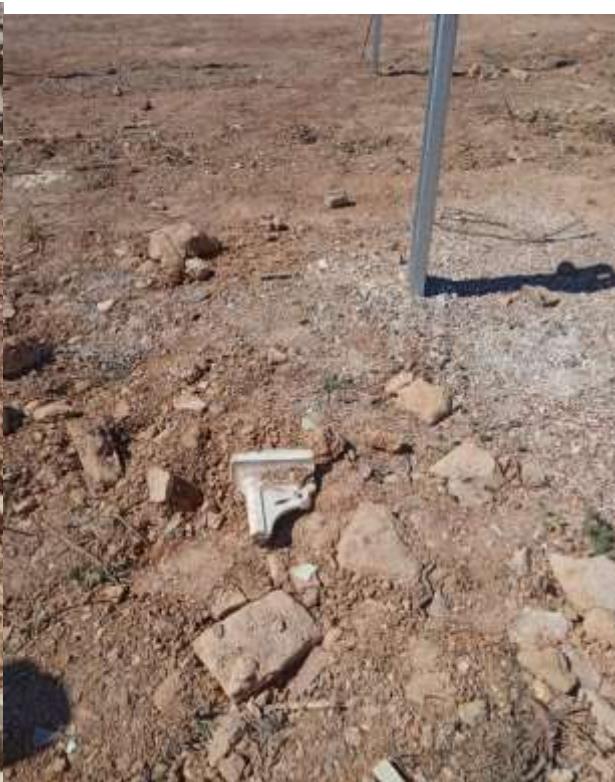
Entre los materiales utilizados para relleno, MONTE NEGRO ha podido identificar materiales de naturaleza cerámica, restos de RSU, plásticos, amianto, y hasta ruedas completas de vehículos.

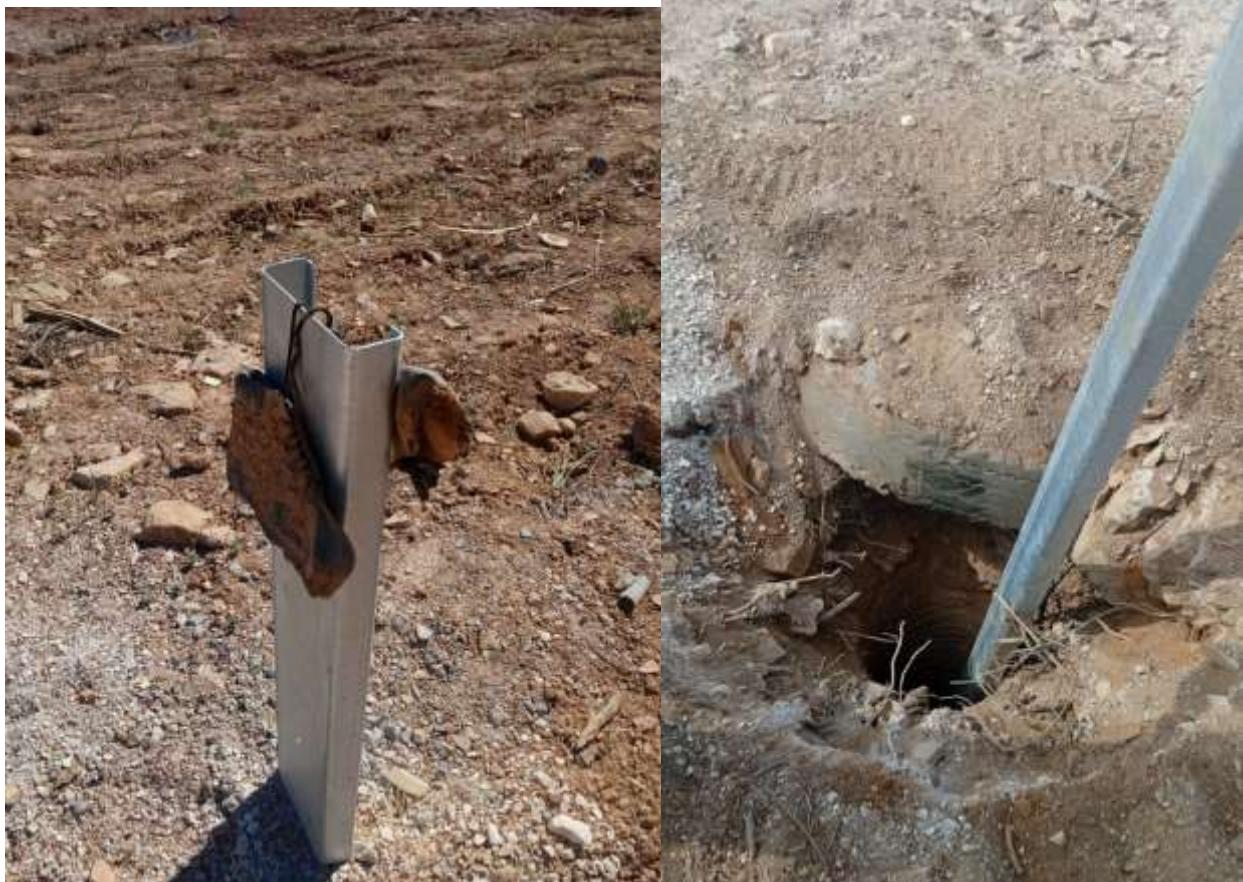
Estas imágenes dejan en entredicho que ENERLAND no ha realizado un correcto saneamiento del terreno, y por tanto a afectado negativamente a los rendimientos de MONTE NEGRO, provocando además roturas y perdidas de tiempo, lo que se traduce en un incremento de gastos para MONTE NEGRO.
