D^a SONIA RUEDA PERALTA, mayor de edad, con DNI.: 75.019.064-X, que por medio del presente, le vuelve a recordar, esta vez por escrito, todos los elementos que faltan por corregir y subsanar de la cocina contratada a esta empresa, para lo cual dispondrá usted de **30 días naturales** contados a partir de la recepción del presente, en caso de no ser así, transcurrido el plazo anteriormente mencionado, se emprenderán cuantas acciones legales se consideren oportunas. Una vez terminada la subsanación de errores aquí reclamada y detallada, se procederá sin demora al pago restante de la cocina. De izquierda a derecha, sería lo siguiente:

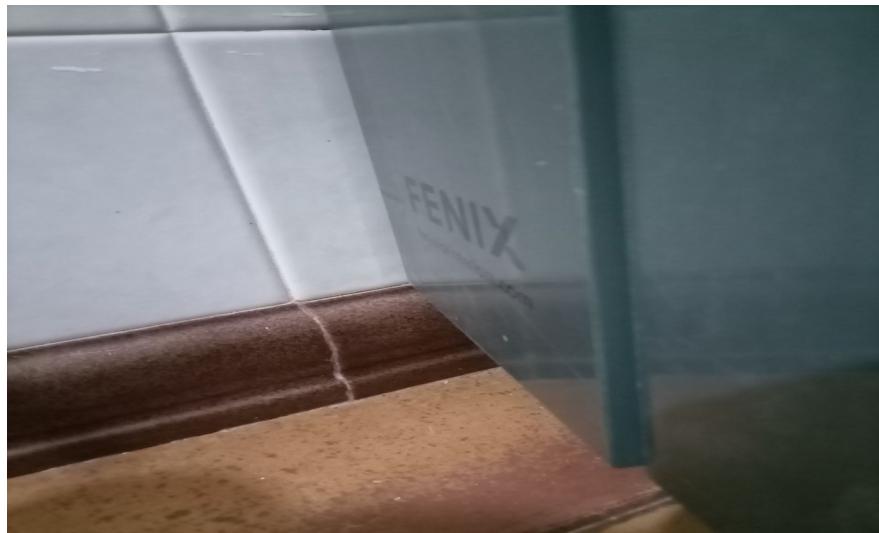
1).- MUEBLE BAJO PEQUEÑO IZQUIERDO A LAVADORA:

- a).- Le falta el **costado lateral izquierdo**.
- b).- La puerta **topa con la pared**.
- c).- La puerta presenta **descuadre** con respecto al resto de los muebles.

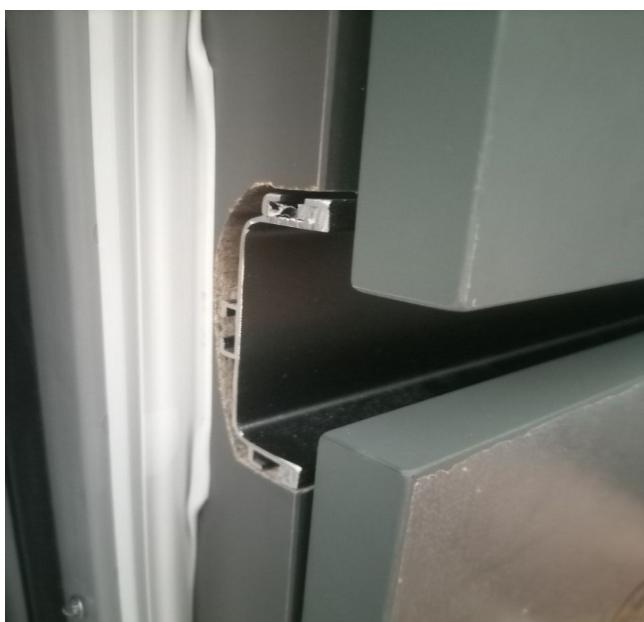
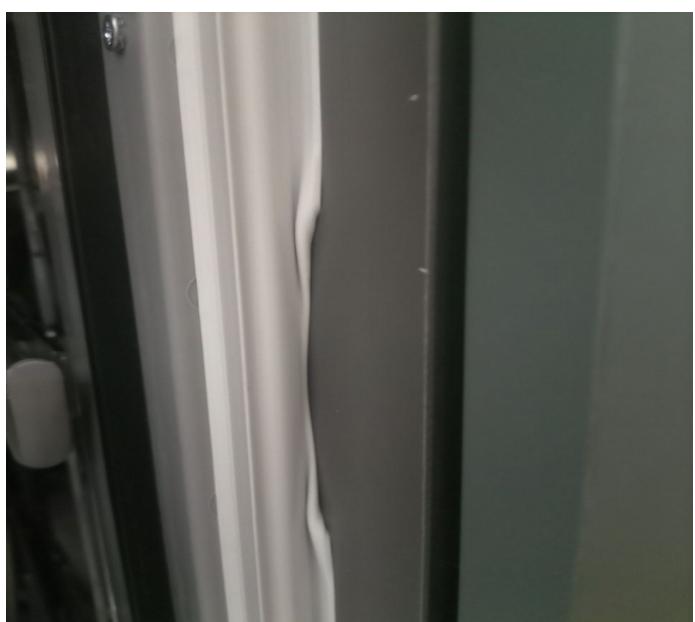
2).- MUEBLE DEL LAVAVAJILLAS:

- a).- Parte de las **gomas** del cierre hermético del lavavajillas han quedado **aprisionadas** por el mueble.
- b).- **Falta un costado lateral** entre el mueble del lavavajillas y lavadora con el fin de facilitar la extracción de ambos electrodomésticos en caso de avería y para evitar la transmisión de movimientos generados por el centrifugado de la lavadora.

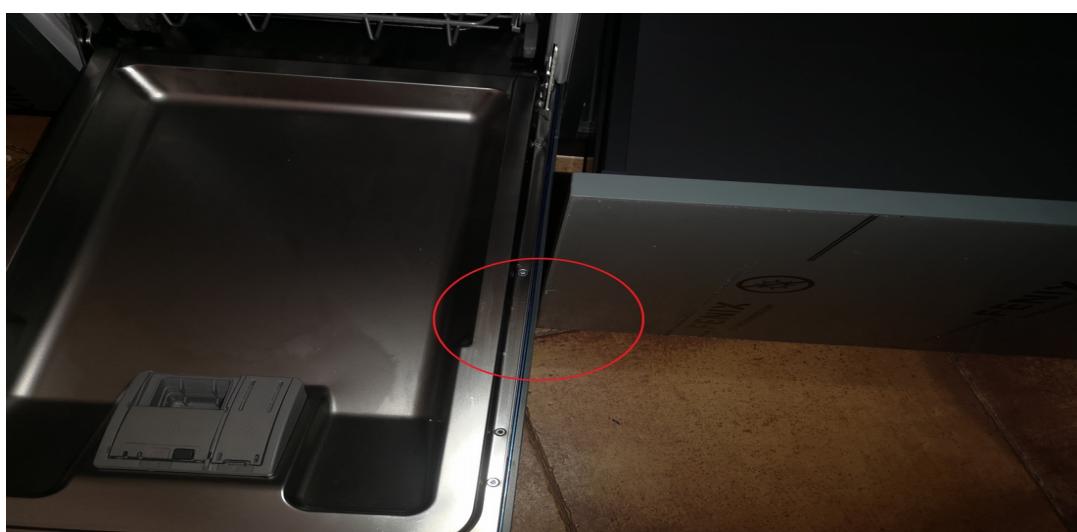
3).- MUEBLE BAJO DEL FREGADERO:

- a).- Queda pendiente la colocación del **armazón nuevo del cajón del fregadero**, el cuál, pese al haberles facilitado las medias del encastre del mismo, no se fabricó adecuadamente y el armazón de dicho cajón topaba con el fregadero.
- b).- Queda pendiente la colocación de **base interior protectora del mueble** del fregadero, como podrá usted comprobar, dicho protector figura como elemento a entregar y colocar en el presupuesto de la cocina.
- c).- Con la apertura de la puerta del lavavajillas y la apertura del cajón del fregadero, este ultimo acaba **rozando a la puerta del lavavajillas** antes de completar la trayectoria de apertura.

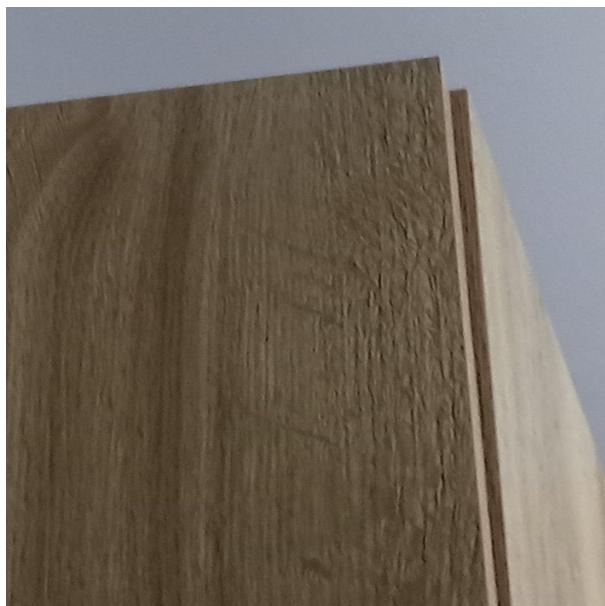
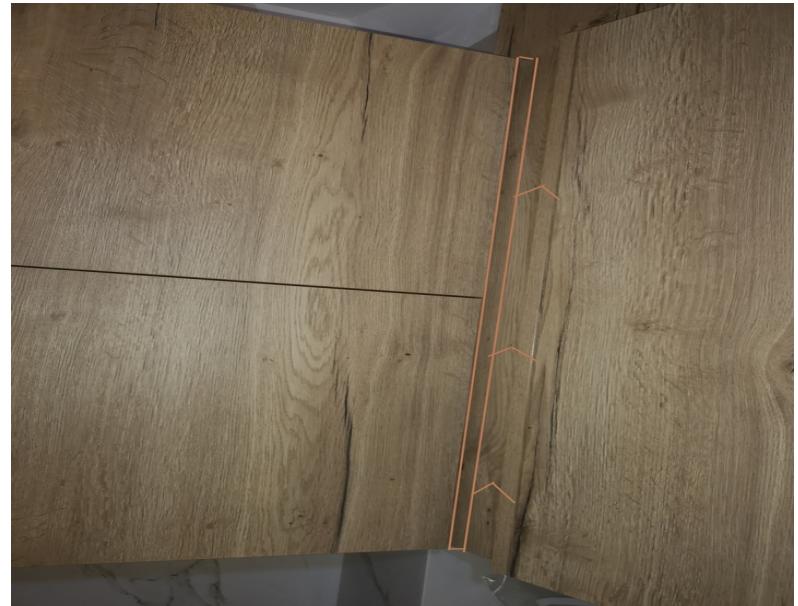
4).- MUEBLE ALTO DEL FREGADERO:

a).- El **mueble no se encuentra a nivel**, presenta una inclinación en su parte izquierda, **falta un costado lateral de halifax en la parte derecha** para completar dicho mueble, consiguiendo así que se pueda colocar la **regleta embellecedora en dos partes** y ras de la continuación de los siguientes muebles.

b).- **El costado lateral izquierdo del mueble debe ser de una pieza**, siendo la parte superior de este la que marque el inicio del zócalo superior, que **irá a ras de la terminación de los muebles**, quedado únicamente como saliente la medida que marca el grosor de la puerta, 19mm; este punto se volverá a detallar al final en el apartado zócalo superior.

c).- La puerta presenta **descuadre** con respecto al resto de muebles.

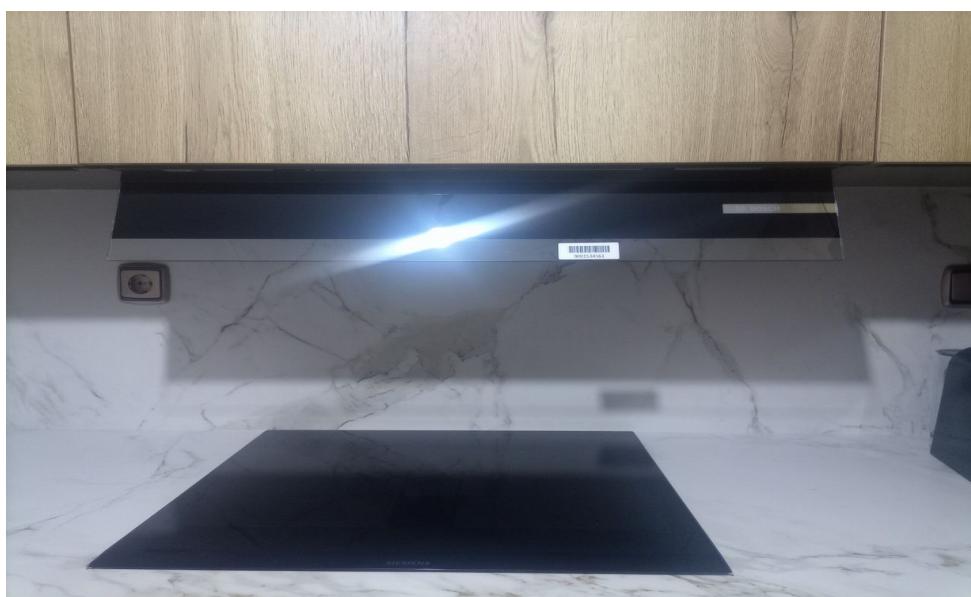
5).- MUEBLE ALTO CAMPANA EXTRACTORA:

No está alineado con respecto al mueble inferior de la vitrocerámica y horno, quedado la campana des centrada con respecto a la vitrocerámica, rompiendo la estética y abriendose la posibilidad del posible deterioro con el paso continuado del tiempo al tener menos capacidad de evacuación el humo en la zona los fuegos de la vitrocerámica han quedado con menos margen con respecto a la campana extractora.

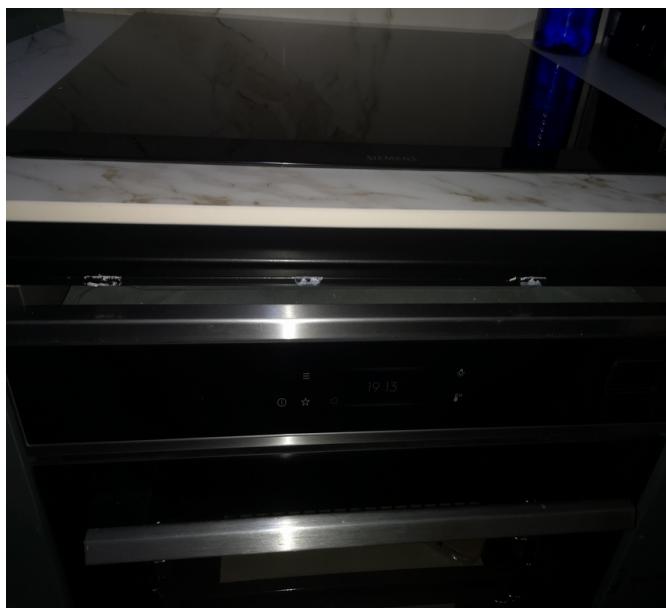
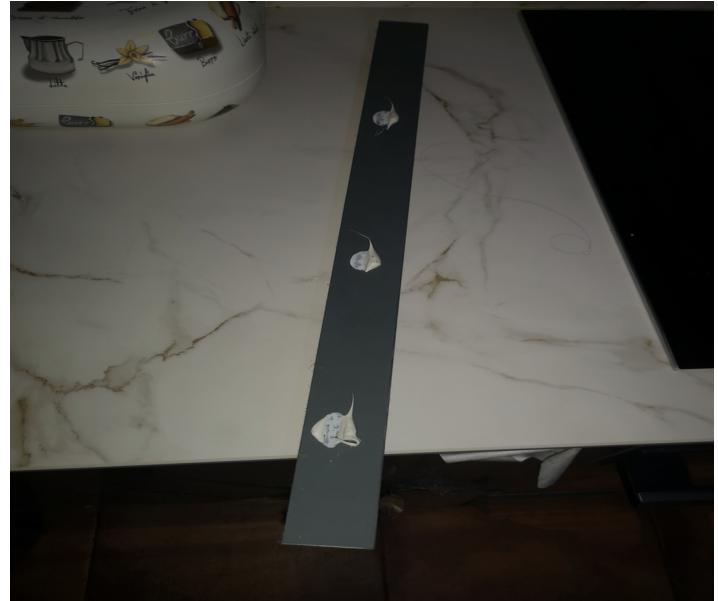
6).- MUEBLE HORNO:

La regleta embellecedora que va entre el horno y la placa se calló a la semana de ser colocada.

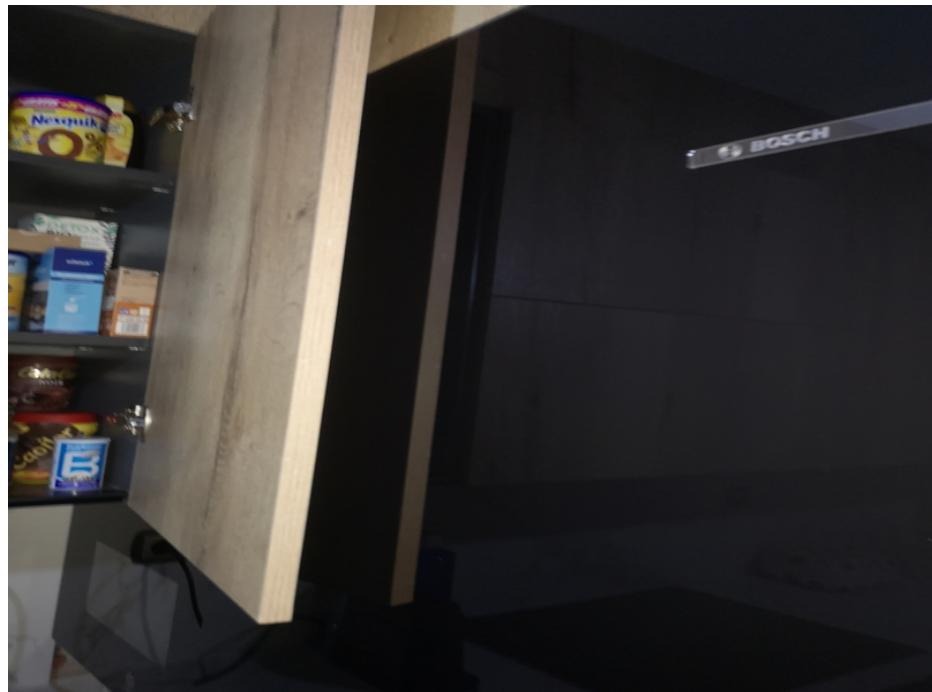
7).- MUEBLE ALTO ANTERIOR A COLUMNAS:

La puerta del mueble **topa con la puerta de cristal de la nevera** cuando se abre.

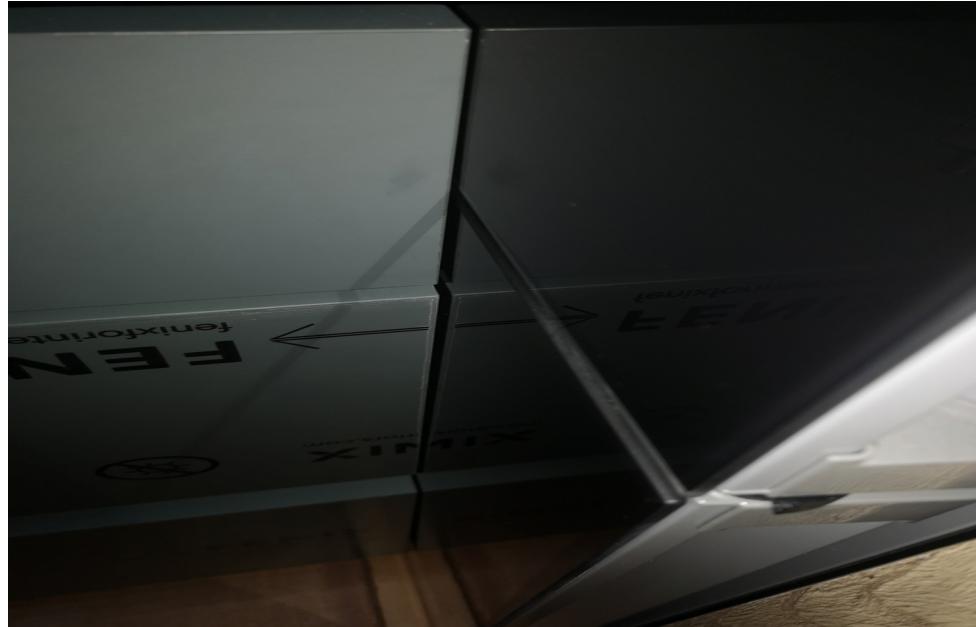
8).- MUEBLE BAJO ANTERIOR A COLUMNA:

Con apertura de cualquiera de los tres cajones de este mueble, la **distancia** que queda entre éstos y la puerta de cristal de la nevera es **milimétrica**, con el riesgo evidente de dañar la puerta de la nevera. No es deseo de nadie, que habiendo hecho un esfuerzo económico tan importante en una cocina, tenga que pasar el resto de su vida abriendo una portera y unos cajones con el miedo y cuidado de no romper la puerta de cristal de la nevera cada vez que se haga uso de ellos.

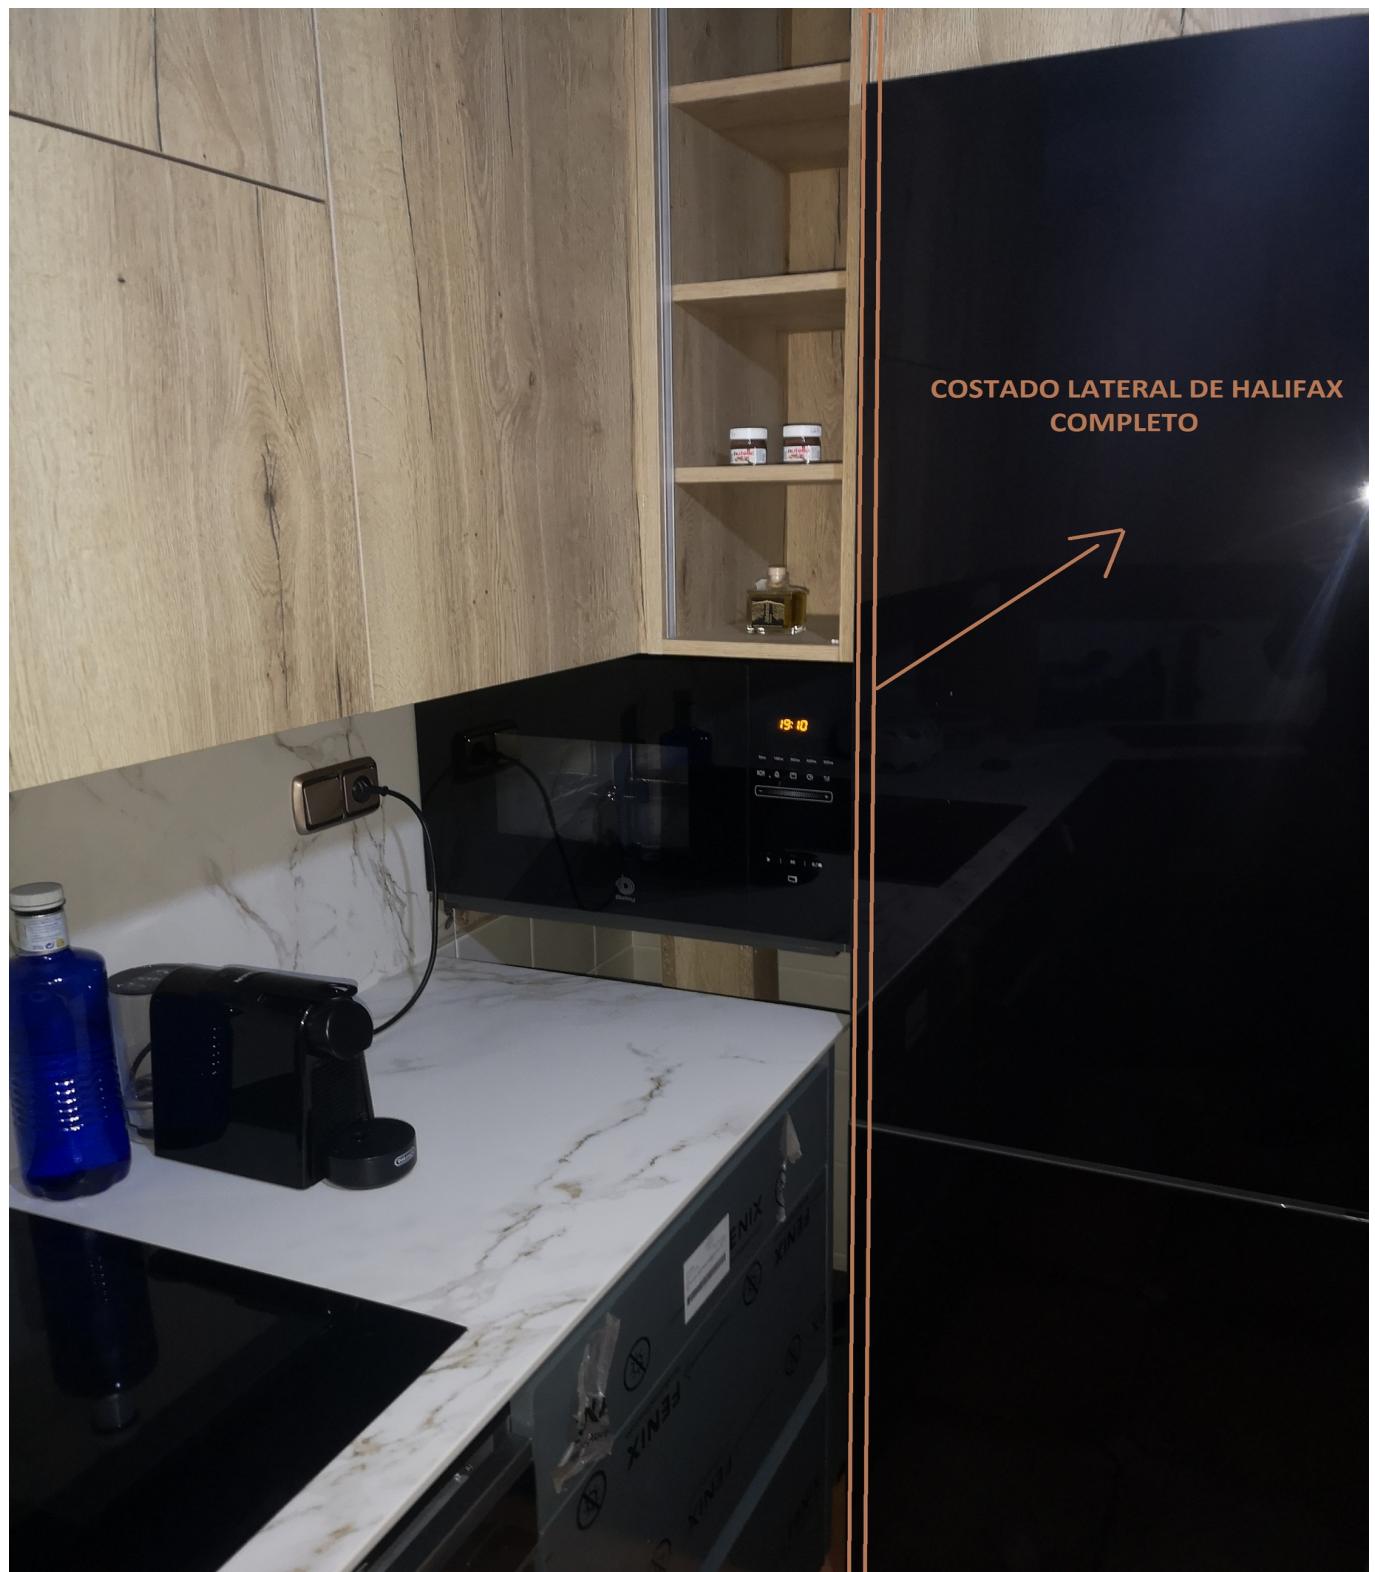
9).- ZONA DE COLUMNA DE MICROONDAS.

- a).- **Falta un costado lateral completo de halifax** para el cierre total del hueco de la nevera y del hueco inferior que queda bajo el microondas.
- b).- El cajón resultante del punto antes mencionado **deberá tener un centímetro por cada lado** para mantener la distancia de ventilación recomendada por el fabricante de la nevera y para facilitar la retirada de la misma en caso de avería o de que se quiera proceder a la limpieza de esa zona en concreto.

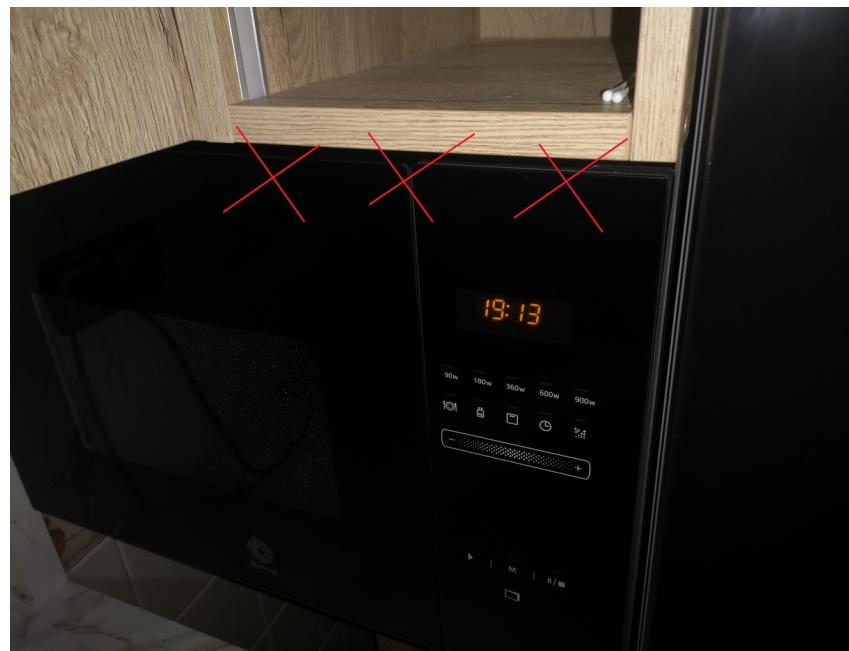
10).- CAJON MICROONDAS:

No está centrado ni alineado con el decorativo rompiendo la estética de la columna.

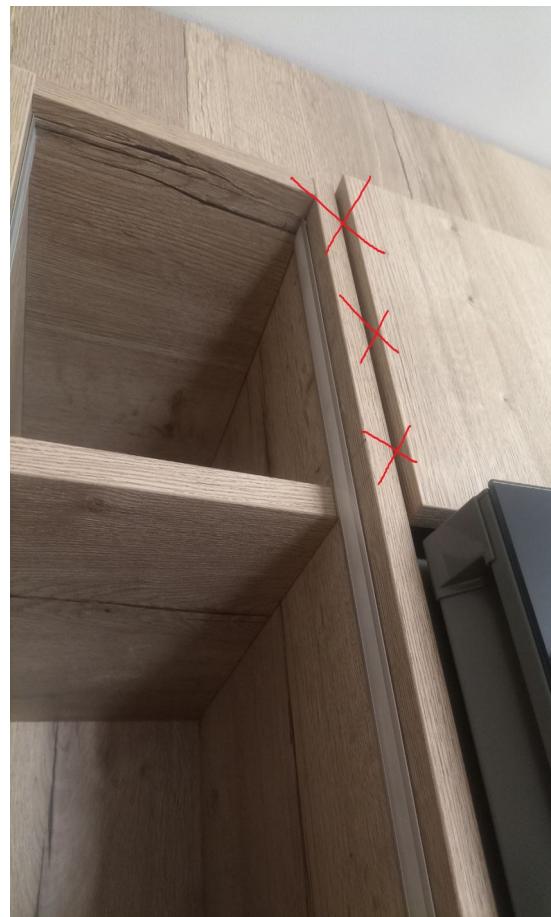
11).- MUEBLE DECORATIVO:

No está centrado ni alineado con respecto al mueble alto de nevera y con respecto al mueble del microondas, rompiendo la estética de la columna.

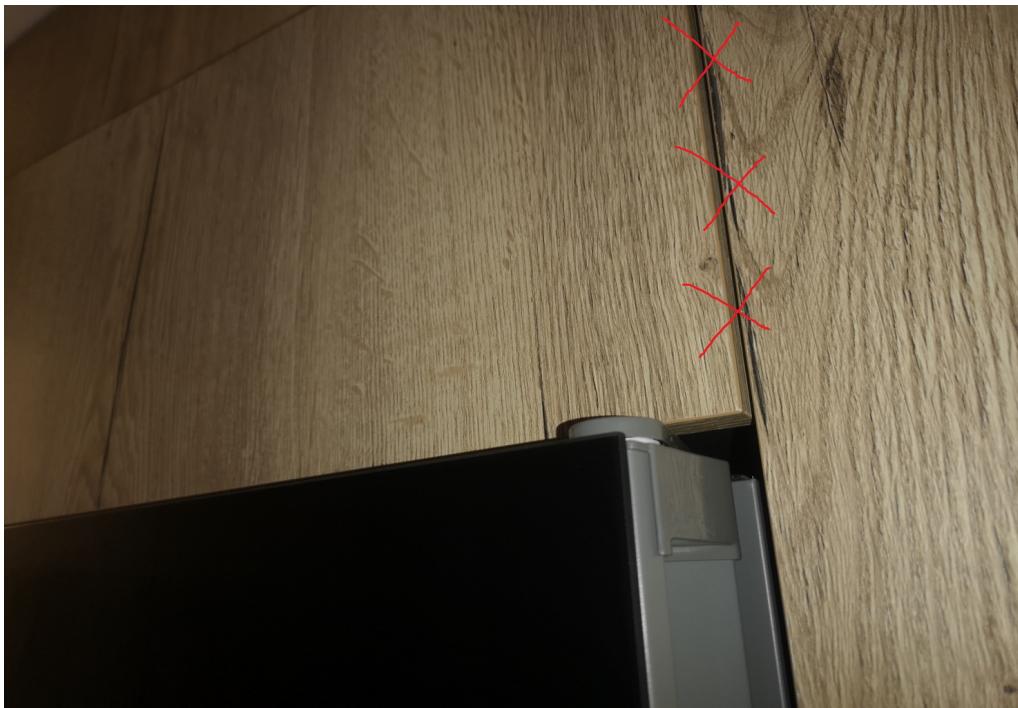
12).- MUEBLE ALTO NEVERA:

a).- El mueble alto de la nevera **no lleva sistema de apertura de pulsador** tal y como se había estipulado, por lo que estando la nevera a ras del borde inferior de la tapa de la puerta hace altamente dificultosa su apertura, teniendo que abrir la puerta de la nevera para poder abrirlo con un poco menos de dificultad.

b).- El mueble alto de nevera **no está centrado ni alineado** con el decorativo ni con el mueble derecho contiguo, por lo que rompe la estética de la columna.

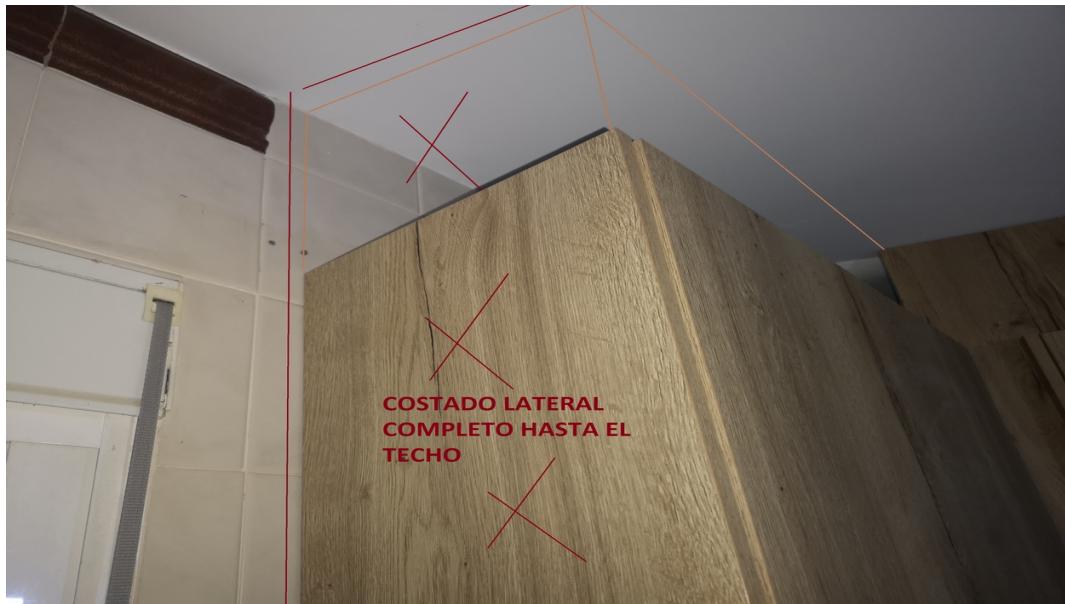
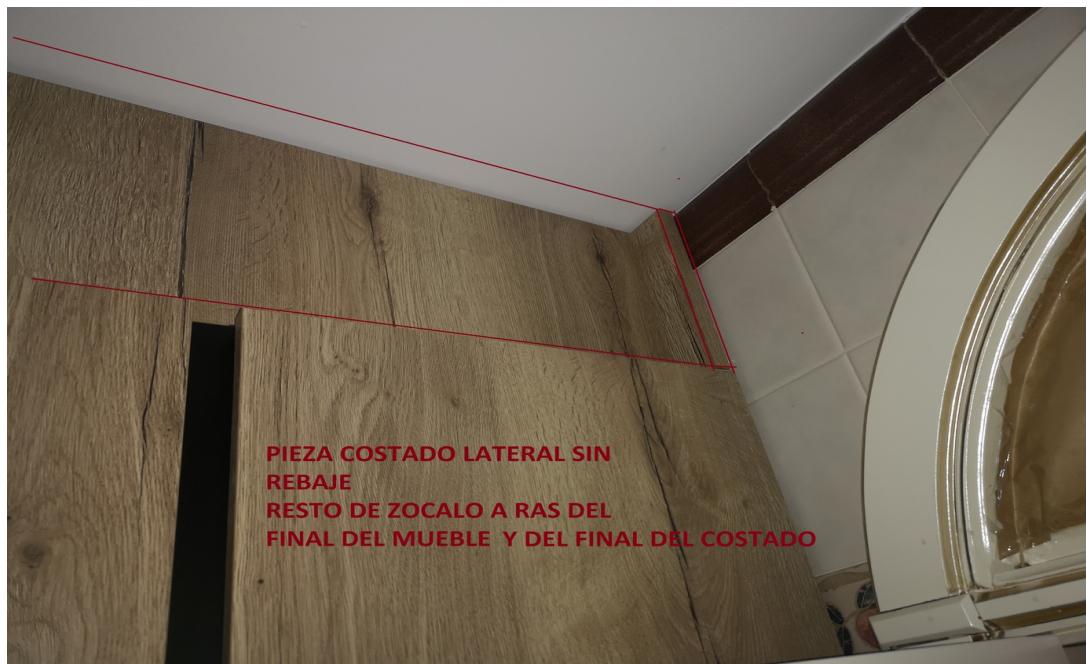
13).- ZOCALO SUPERIOR:

Es sabido por usted que la colocación del zócalo superior quedó pactada para que se realizase al final del término de la cocina, para tener la posibilidad de presentar la pieza en sentido horizontal y vertical, incluso la posibilidad de usar otro material que no fuera el mismo tipo de madera, y ver que opción se adecuaba más estéticamente; pese a no haber sido así ya que se colocó el zócalo a la paz del resto del montaje de la forma que ustedes quisieron decidir, les informo:

a).- **Todo el perímetro del zócalo superior se encuentra a medidas completamente diferentes en cada zona**, con respecto a la posición donde terminan los muebles y empieza el tablero de las puertas; **el perímetro completo del zócalo superior deberá colocarse a ras del final del mueble y comienzo de las puertas**, quedando únicamente como saliente el grosor que marca el que tiene el tablero de las puertas, 19mm

b).- **El tablero lateral del costado del mueble alto de fregadero será quién haga de costado de comienzo del zócalo**, continuando las restantes piezas a través del perímetro en la forma antes expuesta (a ras de los muebles), como final de zócalo en la parte opuesta se colocara otra **pieza a ras de la cenefa superior sin ningún tipo de rebaje**.

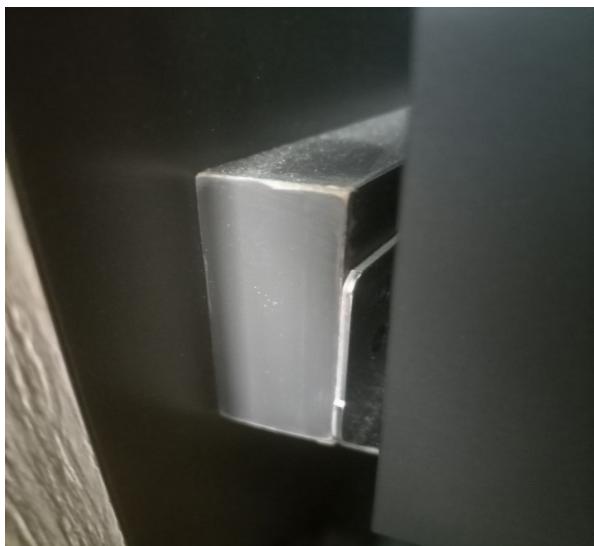
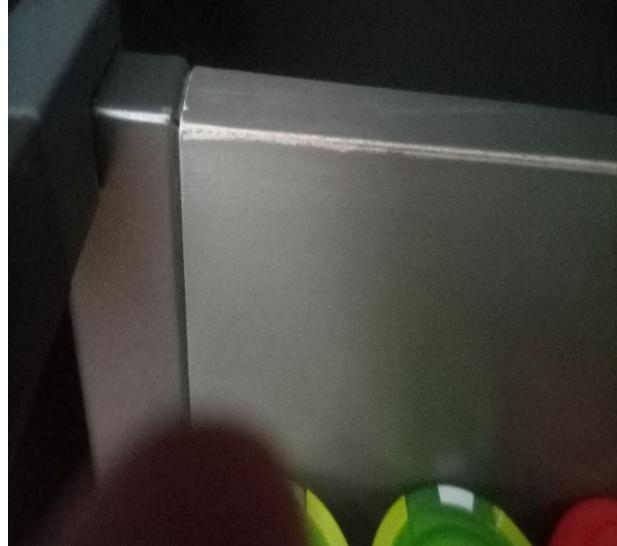
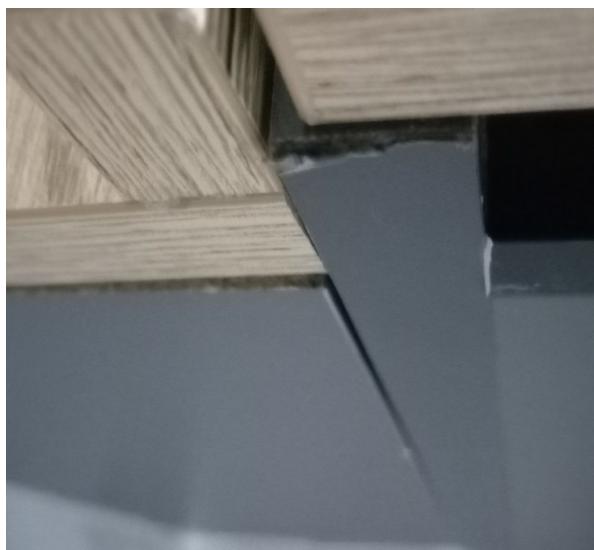
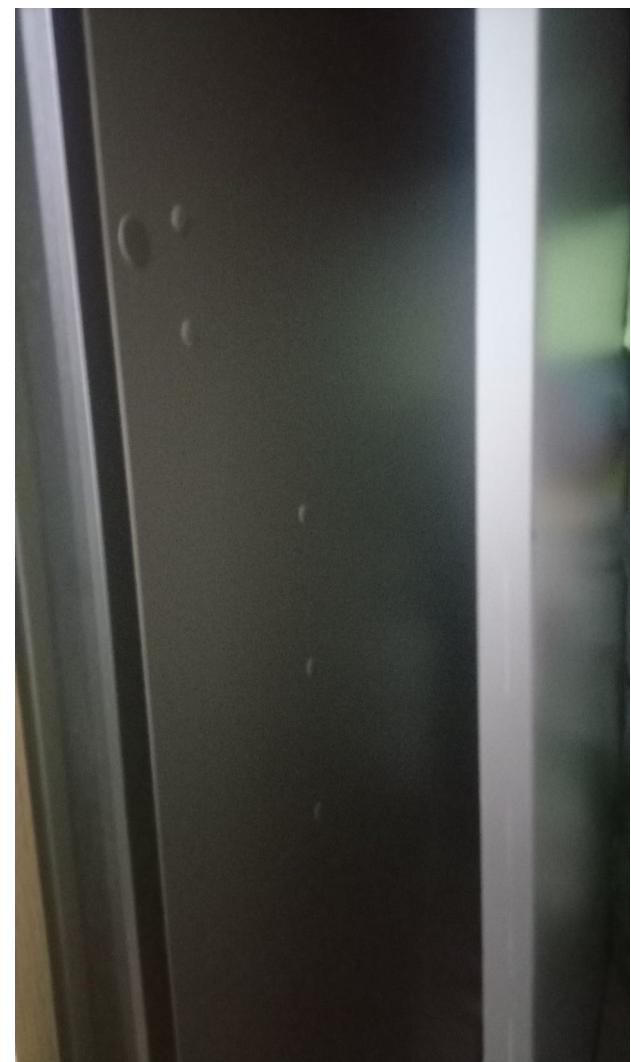
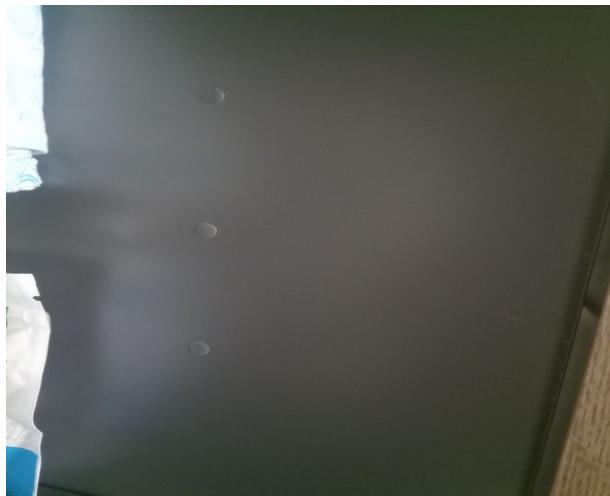
14).- OTROS:

Cambio de todos los **tableros que presenten deterioro**, como por ejemplo, aquellos que presentan **marcas** o tienen el **canteado abierto**, y cambio de todos los elementos, que pese a ser una **cocina nueva a medida**, resultan totalmente incomprensibles que se hayan incluido, como por ejemplo: **suplementos en los raíles de las cajoneras interiores, tableros que están repletos de tapones y tapetas salvatornillos**, cuyos agujeros no coincidan expresamente con los que hayan sido necesarios para la unión de muebles u otro fin verdaderamente imprescindible y generado por esta cocina.
