RESUMEN DE CHECK-OUT

El presente documento presenta los trabajos requeridos como consecuencia del estado de la propiedad en Carrer Santa Madrona 17,5-2, 08001 Barcelona Ciudad, alquilada por Cidicley DA SOUZA, y entregada el sábado 5 de diciembre de 2020, durante la reunión de inspección de la propiedad y de devolución de las llaves, de aproximadamente las 19:00 hasta las 21:30.

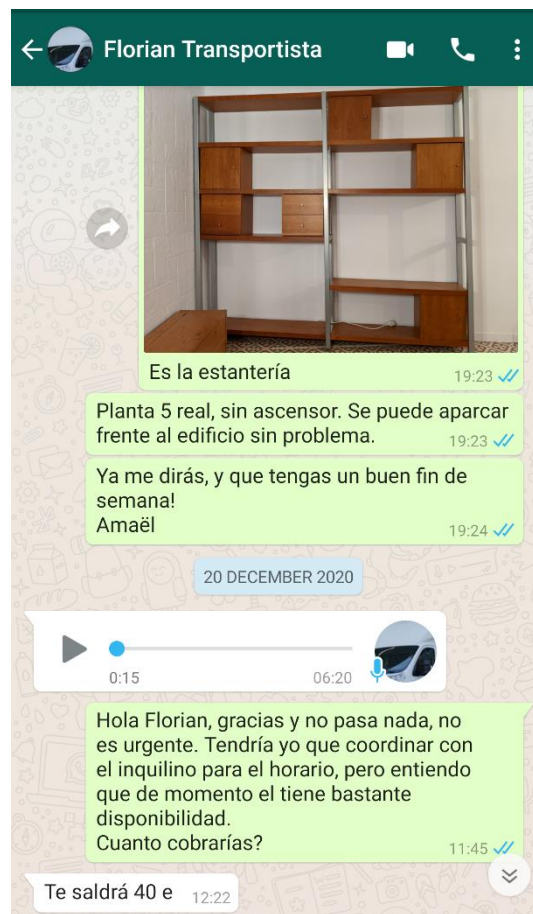
Ilustración 12: Oferta para la evacuación de la estantería

Sin aviso previo, el inquilino unilateralmente eligió de abandonar en la propiedad los siguientes muebles:

- Una estantería metálica en el salón;
- Un sofá cama en la habitación secundaria;
- Una cómoda en la habitación secundaria;
- Una cómoda en la entrada;
- Un par de cajones en el baño;
- Un sofá en la terraza;
- Cuatro baúles en la terraza;
- Una mesa baja en la terraza;
- Una barbacoa en la terraza.

El dueño no fue consultado, y prefiere que no se dejen muebles, ya que ocupan espacio del cual el nuevo inquilino quizás querría disfrutar de otra manera. Bajo solicitud del inquilino al momento del check-out (es decir, sin aviso previo), y en una perspectiva de buena fe, el dueño aceptó que la evacuación de los muebles se haga por parte de un amigo del inquilino (Sr. Da Souza).

El 16 de diciembre de 2020, el nuevo inquilino pidió la evacuación de la estantería del salón. El mismo día, el dueño contactó con Sr. Da Souza para que le pase el contacto de su amigo, y así facilitar la evacuación de los muebles. El día 22, o 6 días más tarde, Sr. Da Souza todavía no había suministrado los datos de su amigo. El dueño entonces organizó la evacuación por sus propios medios.

La compensación se valora a **40 €**.
