INFORME PERICIAL

**INFORME TÉCNICO SOBRE DAÑOS POR FENOMENOS ATMOSFERICOS SUFRIDOS EN LA
VIVIENDA SITA EN LA CALLE ISAAC ALBENIZ 7. MAGAN -TOLEDO-**

Expte 20934772

FECHA 25 de febrero de 2022.

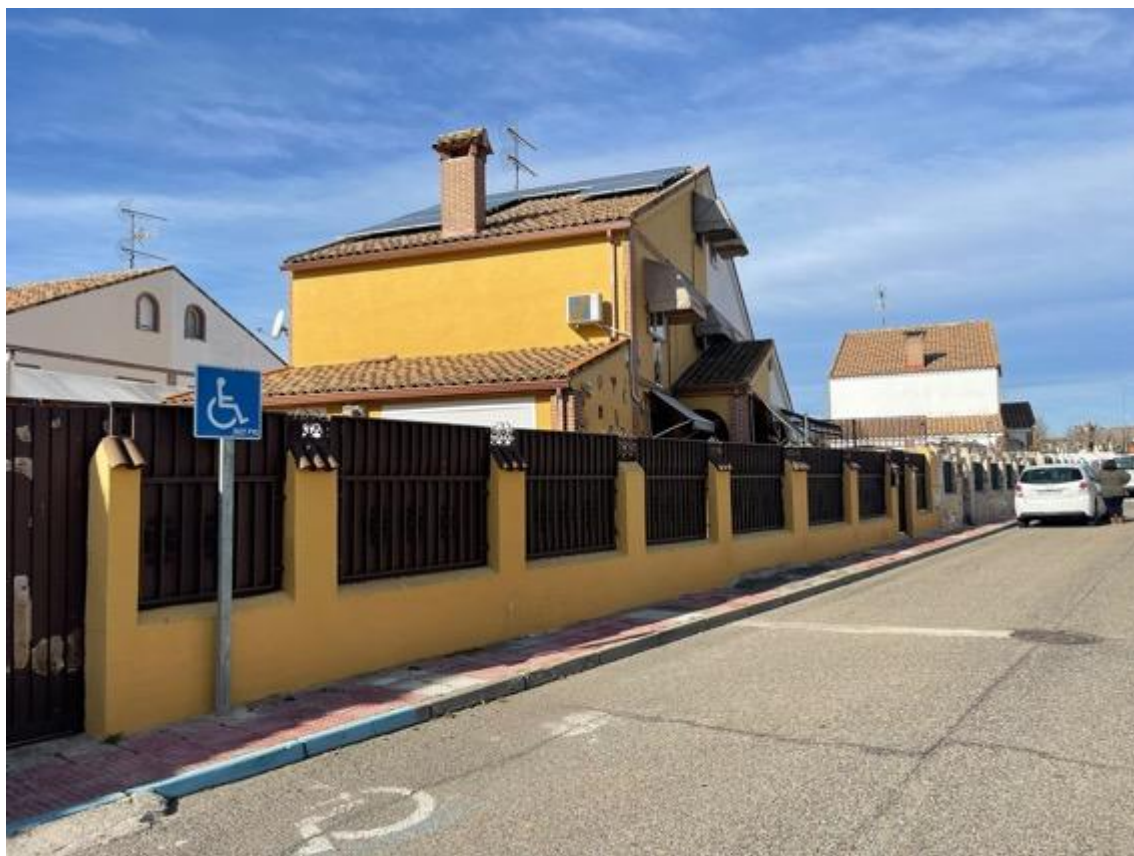
HABITACION – SPA, LA CUBIERTA ES LA QUE HA SUFRIDO DAÑOS.
