INFORME PERICIAL - MSG24-10088

Motivo del informe: informe daños interiores

Matricula: 8062-LYF

Marca y modelo: KIA STONIC

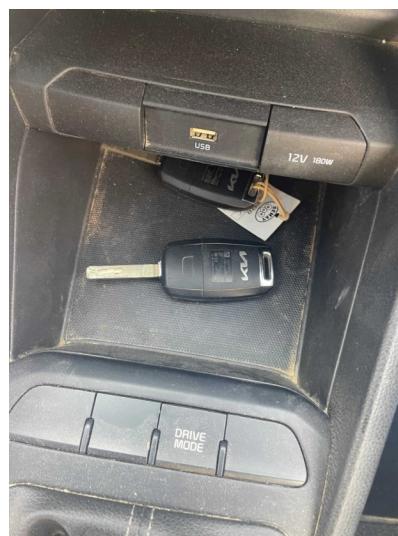
Los daños interiores, son debidos a que el uso del vehículo ha sido empleado en caminos de tierra, por lo que existe en su interior gran cantidad de suciedad debido al polvo en dispersión durante el uso del vehículo.

Vista de restos del polvo en piezas interiores

- Limpieza integral del vehículo, entendemos que este trabajo es el preciso para eliminar la suciedad del vehículo, sin efectuar las sustituciones reclamadas por SEMET.

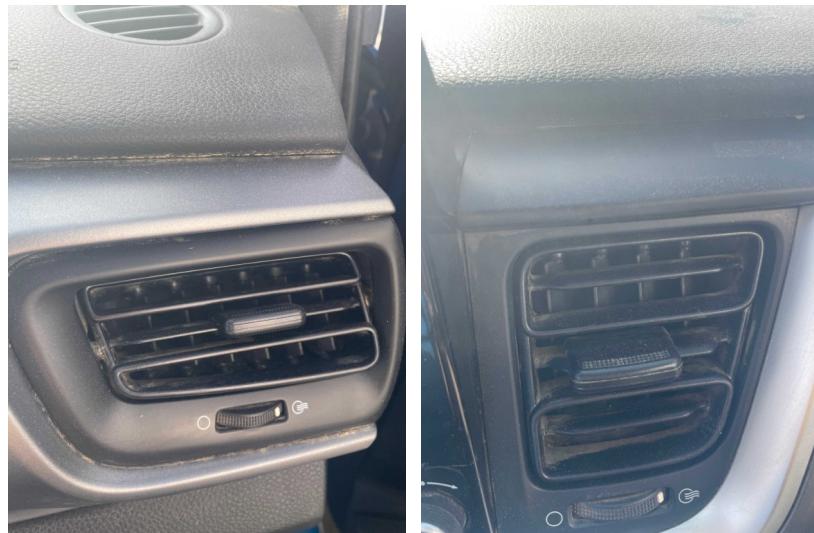
- 6 conductos de ventilación, los conductos de ventilación, tienen restos del polvo en su interior, si bien, entendemos que es un elemento que puede ser limpiado mediante el uso de espuma activa en los mismos.

Vista de aireadores, con restos de polvo

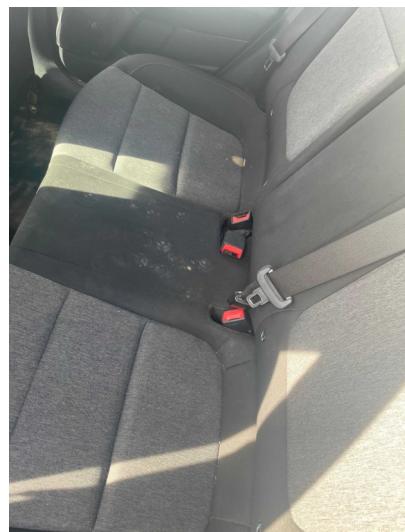
- Filtro antipolen, por estado vemos correcto su sustitución..
- Tapizado completo de los asientos delanteros (conductor y copiloto) y de la banqueta trasera, la tapicería del vehículo no presenta roturas ni desgastes, tan solo muestra suciedad por depósitos de polvo, bajo nuestro criterio, la tapicería es recuperable, pues solo necesita que se efectúe una limpieza de la misma.

Vista de asientos traseros

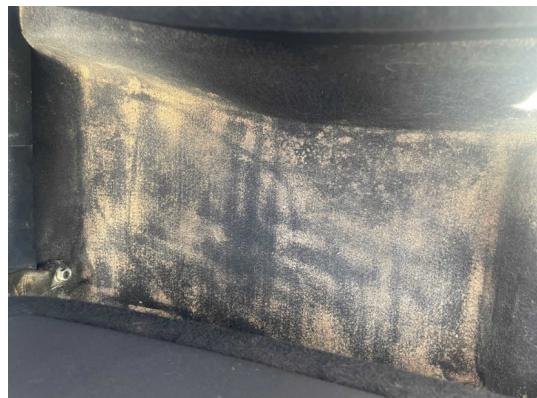
- Moqueta de piso, no presenta roturas ni desgastes, tan solo muestra suciedad por depósitos de polvo, bajo nuestro criterio, la moqueta es reparable, pues solo necesita que se efectúe una limpieza de la misma.
- Guarnecido de faldón trasero, muestra signos de arañazos, por lo que vemos correcto que daba de ser sustituido.
- Guarnecido izquierdo y derecho del maletero, muestra signos de arañazos, por lo que vemos correcto que daba de ser sustituido.
- Tapa del guarnecido del maletero, muestra signos de arañazos, por lo que vemos correcto que daba de ser sustituido.
- Goma contorno de las cuatro puertas del vehículo, estas gomas no están rotas ni muestran signos de desgaste, por lo que entendemos que su sustitución no es precisa, siendo salvables tras una limpieza y lubricado de las mismas.

Vista de moqueta trasera

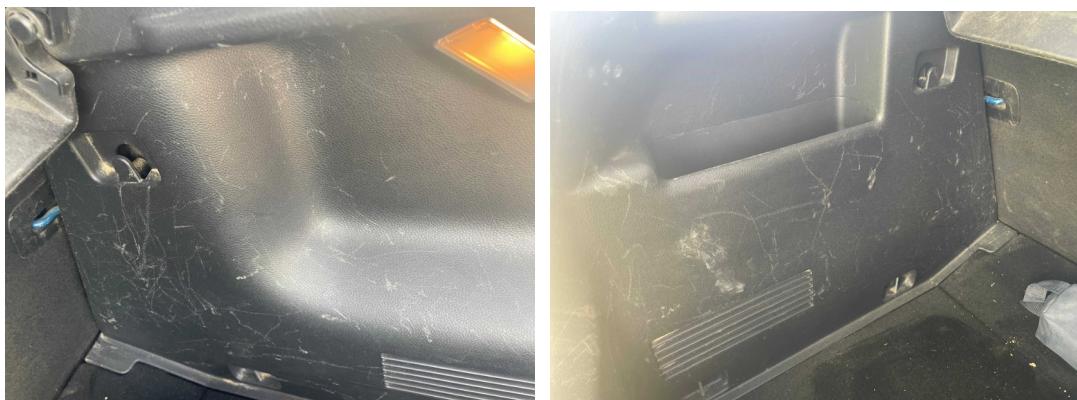
Daños en guarnecidos maletero

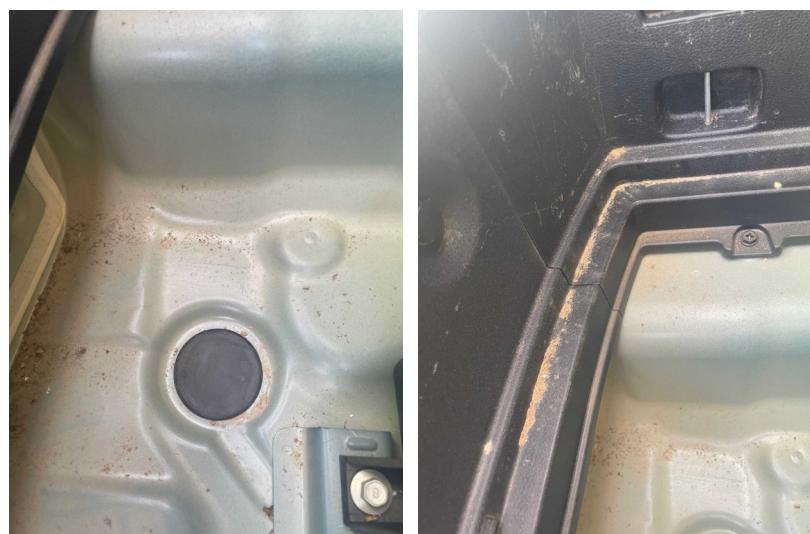
Polvo en maletero

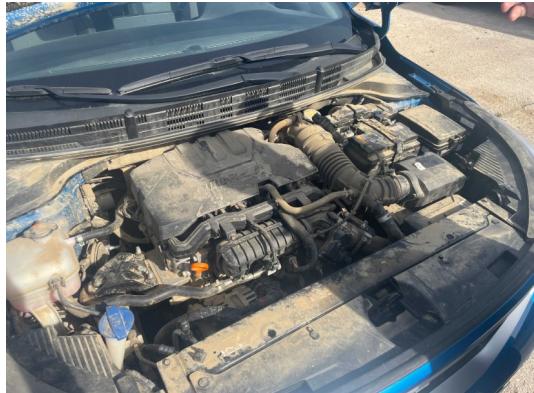
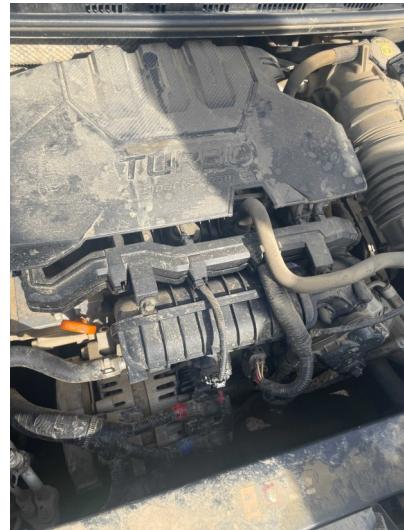
Suciedad en motor

- Engrasado, este trabajo debido a la cantidad de polvo que presentaba el vehículo, entendemos coherente su reclamación, para el engrasado de las parte exteriores móviles, tipo bisagras, para de esta forma eliminar la suciedad o polvo que se haya podido depositar en las mismas.

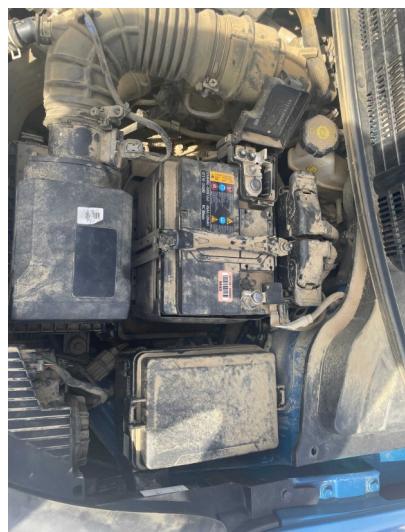
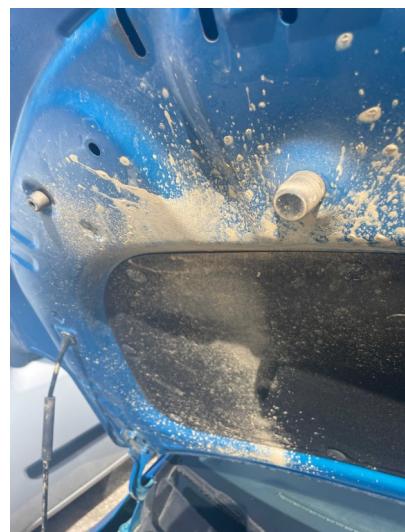
Suciedad en motor

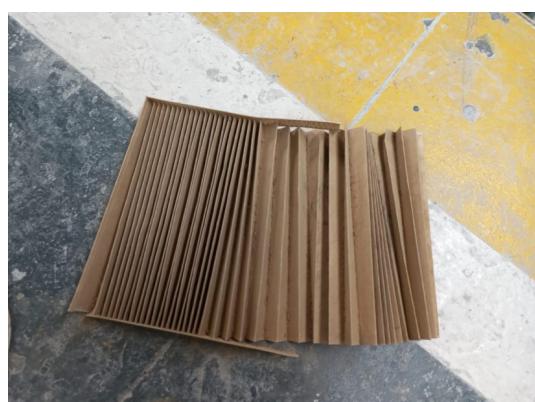
Estado filtro antipolen, filtro del habitáculo
